DENKMALPFLEGE  
IN OBERÖSTERREICH  
*mit Jahresbericht 1997*

# DENKMALPFLEGE IN OBERÖSTERREICH

*mit Jahresbericht 1997*

Denkmalpflege in Oberösterreich mit Jahresbericht 1997. Jahresheft des Vereins Denkmalpflege in Oberösterreich.

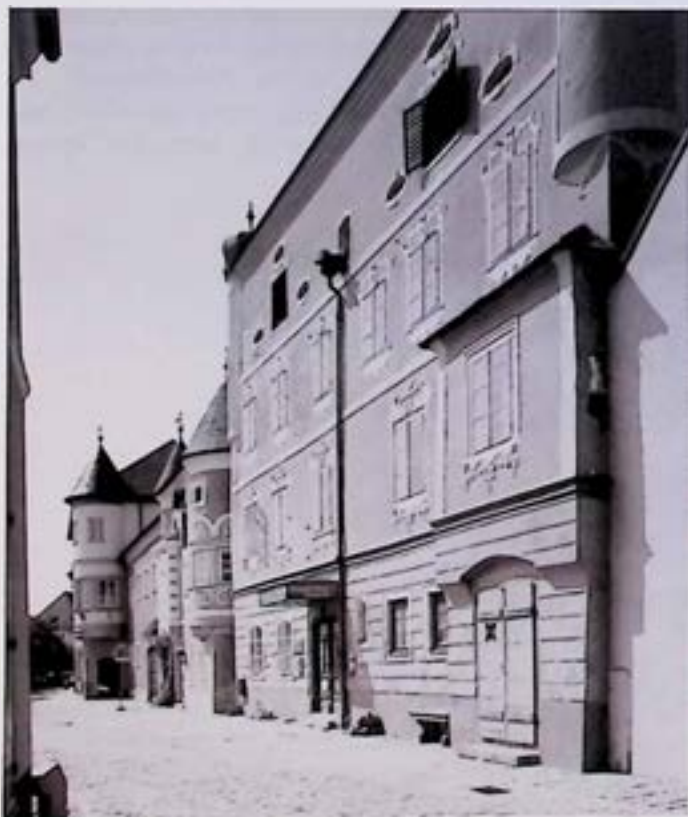
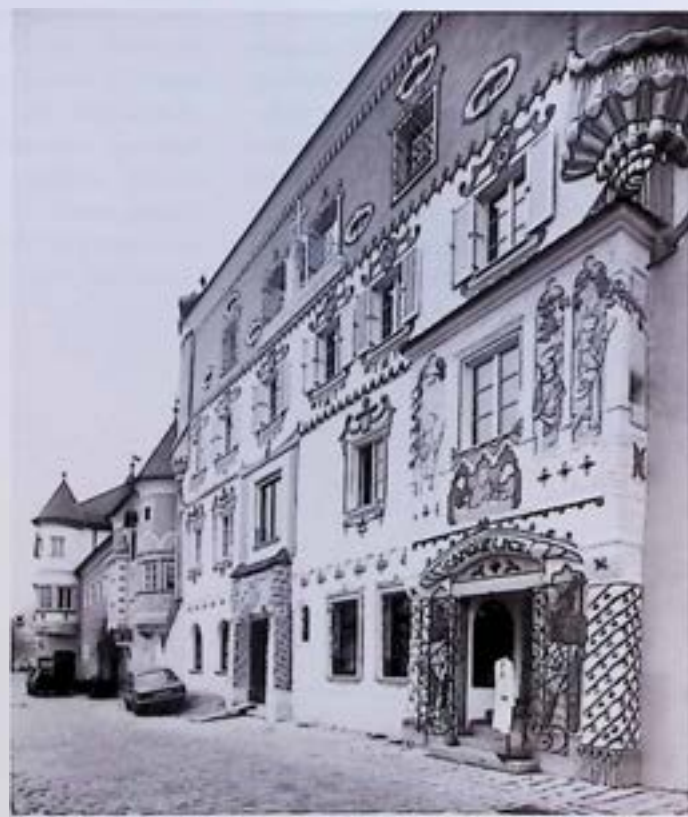
*Hervorragendes Baudenkmal in einem Donauufermarkt in Oberösterreich. Die imposante Fassade mit Vorschußmauer, Seitentürmchen und spätbarocker Putzgliederung läßt ein stattliches historisches Bürgerhaus an der Donaulände erkennen. – Foto: BDA*

*Dasselbe Haus 1990. Selbsterfundene Gartenziergromantik eröffnet eine neue, andere Denkmalwelt; noch schöner und ein bißchen mittelalterlich sollte es werden. Das Baudenkmal, wie es war, wollte man nicht respektieren und schon gar nicht verstehen. Jedem sein Denkmal. – Foto: BDA*

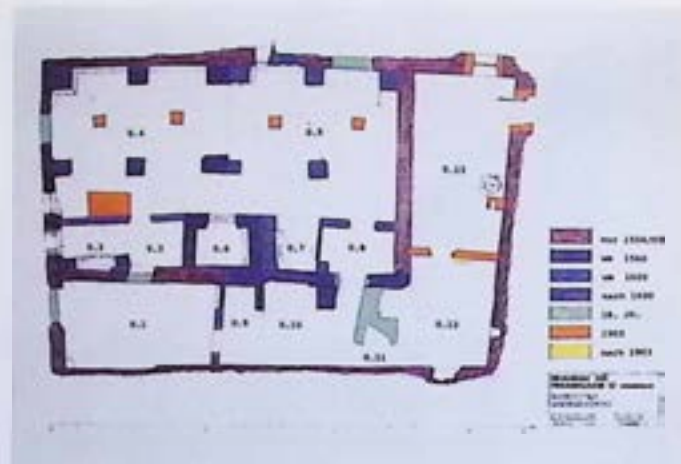
*Die tieferen Sinnschichten des Denkmals erschließen sich erst durch die Bereitschaft zu intensiver Auseinandersetzung. Die Bauforschung läßt Funktionsstruktur und Entwicklungsgeschichte des Badhauses erkennen. Im Untergeschoß ist die große Badstube mit den Nebeneinrichtungen wie Feuerungsstätten, Kesselraum etc. zu erkennen.*

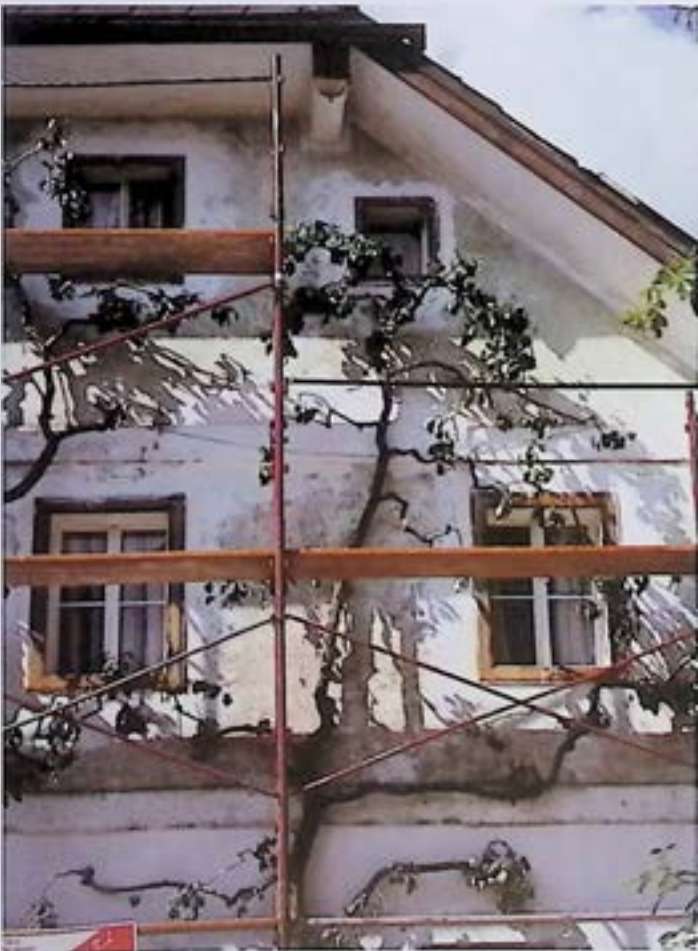
*Reparatur eines Salzkammergutshauses durch punktuelle Putzausbesserungen hinter dem Spalierobst. – Foto: BDA*

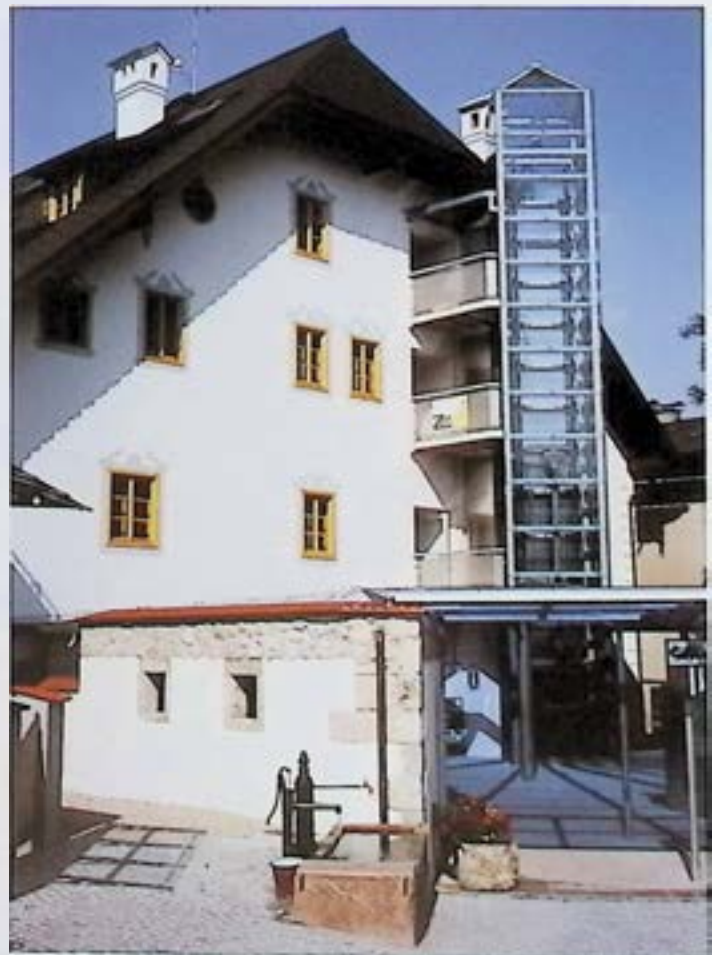
*„Verschönerung“ eines Denkmals im Salzkammergut durch Nachahmung von barocken Fenstereinfassungen auf Neuputz und rustikale Zutaten. Der modernistische Außenlift signalisiert den Verwertungsdruck. – Foto: BDA.*

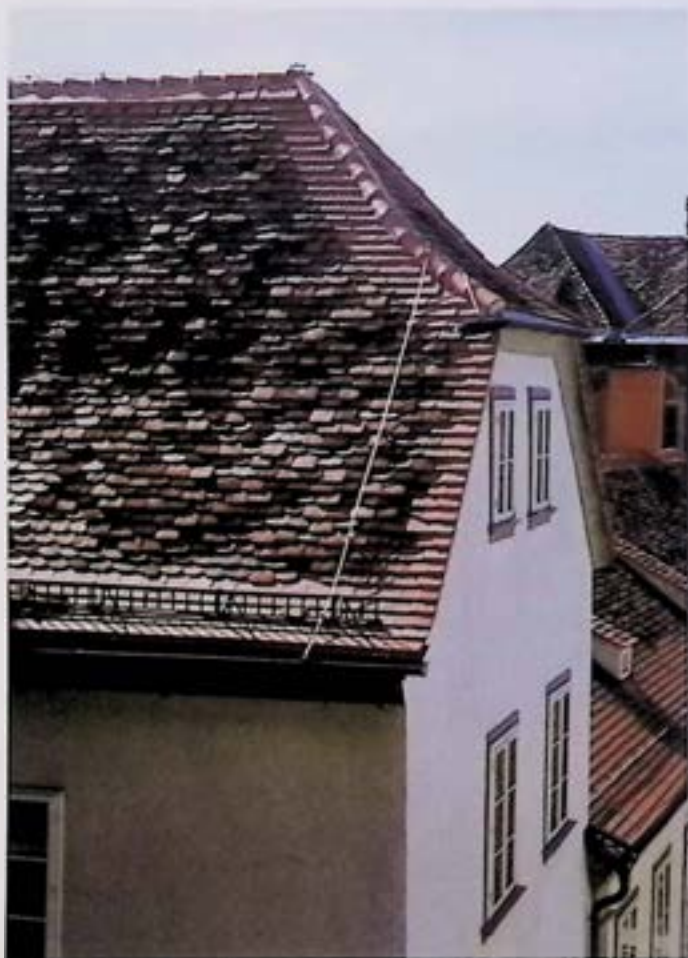
*Die Reparatur eines alten Ziegeldachs durch sorgfältige Handwerkstechnik sichert das überlieferte lebendige Erscheinungsbild eines Bau-  
denkmals und spart Ressourcen. – Foto: BDA.*

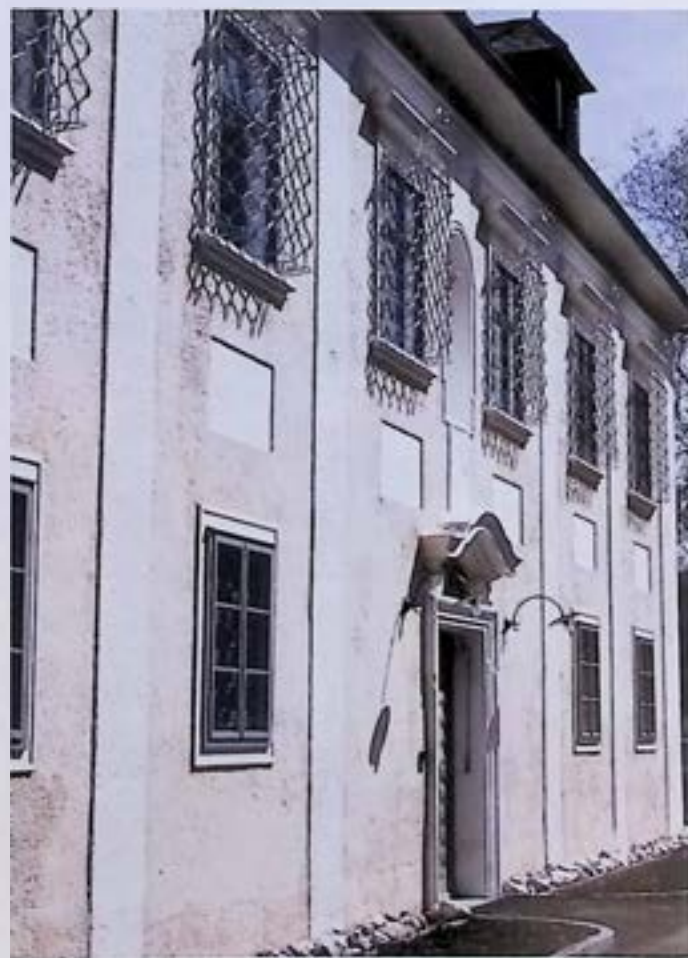
*Traditionelle Kalkfärbelung und Fensterreparatur gewährleisten den  
authentischen Zustand des Denkmals. Reparatur im System der  
überlieferten Baustoffe wird zum Ausweg aus der Irreversibilität neuer  
Ersatzmaterialien. – Foto: BDA.*

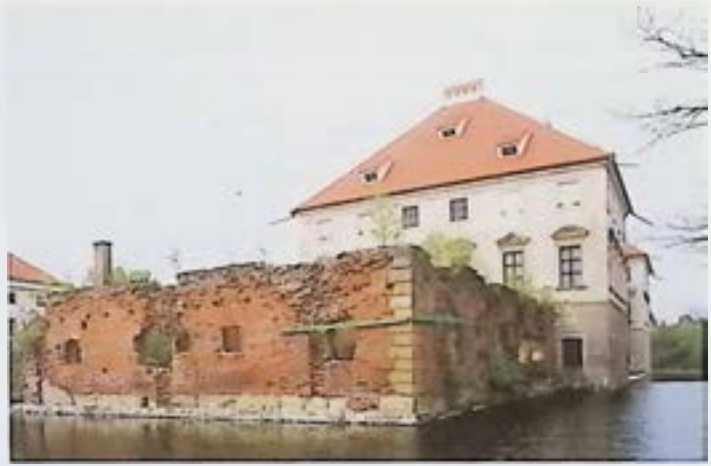
*Die Schicksalswende eines Denkmals ist möglich. Nach jahrzehntelangem Verfall von Schloß Auroldmünster konnte die Rettung durch Sanierung der Dächer eingeleitet werden. – Foto: BDA.*

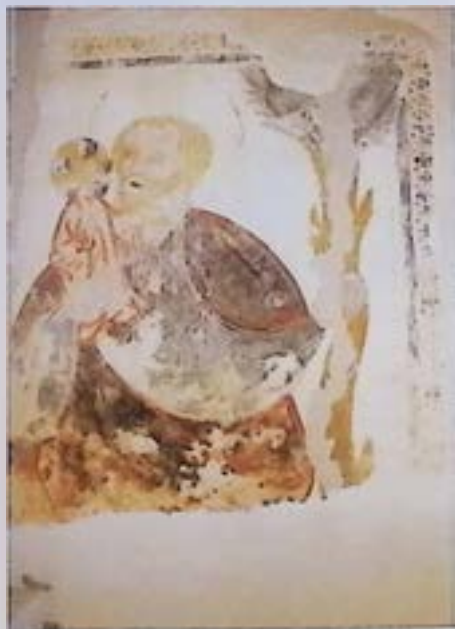
Affnang, Filialkirche, ehemaliges gotisches Außenfresko hl. Christophorus, während Freilegung. – Foto: Tinzl.

Am Beginn der Gesamtrestaurierung der erhöht in einem Weiler gelegenen kleinen Filialkirche mit gotischem Bauwerk und barocker Überformung beziehungsweise Ausstattung standen verschiedene Maßnahmen zur Sanierung des feuchtigkeits- und salzbelasteten Mauerwerkes. Dazu gehörten die Aufbringung eines zwischenzeitlichen Entsalzungsputzes, die Anlage einer Außendrainage, die Trennung des bestehenden horizontal isolierten Betonstrichs im Inneren von den Umfassungsmauern und die Vorsorge für ausreichende Querdurchlüftung. Bei der Außenrestaurierung wurde der historische, mit der Kelle abgezogene Altputz des 18./19. Jahrhunderts weitestmöglich erhalten und durch einen Putzrestaurator gekittet und ergänzt sowie einheitlich in einem gebrochenen Weißton gekalkt. Der überlieferte geschlossene Gesamtzustand legte es nahe, die aufgefundenen Teile eines gemalten goti-

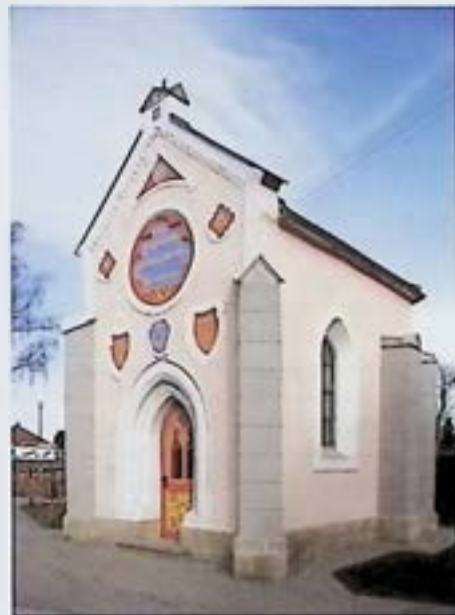
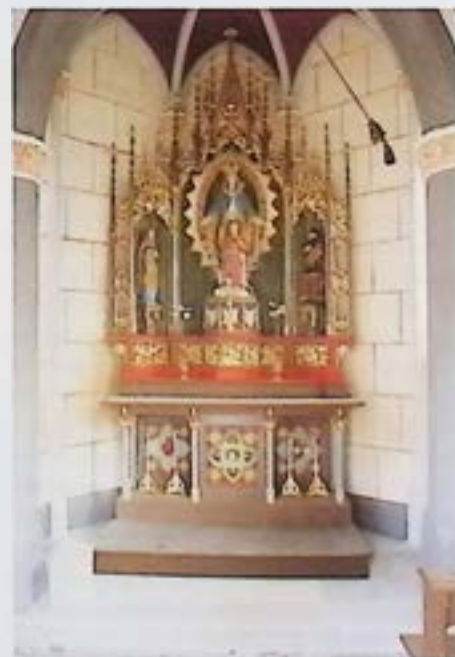
Alkoven, Pichlmayr-Kapelle 1873, nach Restaurierung. – Foto: BDA.

Alkoven, Pichlmayr-Kapelle 1873, Inneres nach Restaurierung. – Foto: BDA.

1997 wurde die Sanierung der 1873 erbauten, neogotischen Kapelle abgeschlossen. Nachdem im Vorjahr die statischen Sicherungsmaßnahmen erfolgten, konnten nach der Erneuerung der Dachdeckung und der

Wasserabführung die Sanierungsarbeiten des Außen- und Innenbereiches durchgeführt werden. Schadhafte, salzbelastete Putzbereiche in der Sockelzone wurden entfernt, störende, spätere Putzplomben ausgelöst und die Ergänzungen strukturell an den Bestand angepaßt. Die Färbelung erfolgte in Kalktechnik, die neogotische Polychromie wurde nach vorhergehender Befundung wiederhergestellt. Die Glasfenster und die dekorative Verbleiung wurden nach dem Bestand ergänzt. Auch der hochwertige neogotische Hochaltar mit zwei integrierten Barockfiguren wurde restauriert, sodaß insgesamt ein geschlossenes Gesamtergebnis erzielt werden konnte. Hu

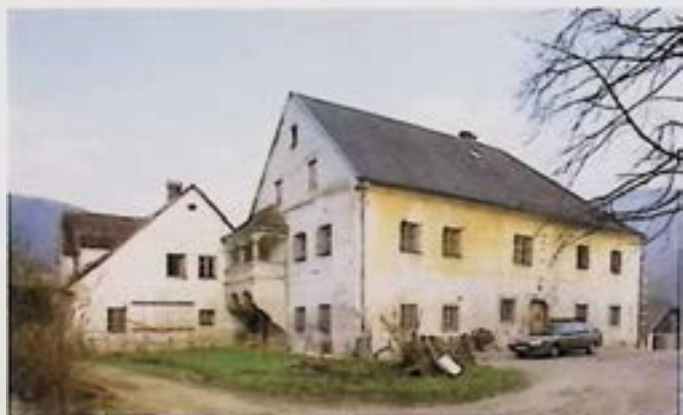
Arzberg 1, ehemalige Forsthube, vor Instandsetzung. – Foto: BDA.

Die Außensanierung der ehemalige Forsthube der Herrschaft Steyr wurde – wie im letzten Jahresbericht angekündigt – 1997 abgeschlossen. Der qualitätvolle, stattliche Bau mit dichter spätmittelalterlicher und barocker Bausubstanz und Ausstattung erhielt seine für das nunmehrige Erscheinungsbild wesentliche Außengestaltung um die Mitte des 18. Jahrhunderts. Grundlage für das Maßnahmenkonzept war die im Jahr zuvor erfolgte Fassadenuntersuchung, die mehrere Dekorationssysteme des 16. bis 18. Jahrhunderts ergab. Ziel der Sanierung war für die drei vorderen Gebäudeseiten die möglichst Erhaltung und Reparatur der barocken Fassadengestaltung. Die Färbelung erfolgte gemäß Befund in Zartrosa für die Flächen und Grautönen für die Gliederungselemente und Stuckierungen. Um die Geschlossenheit zu erhalten, wurden nur sparsam klar ausge-

schnittene Dokumentationsfenster als Einblick in das renaissancezeitliche bzw. frühbarocke Dekorationssystem in die Fassaden integriert. Die Kastenstockfenster wurden saniert bzw. dem Bestand gemäß erneuert, die Fenstergitter konnten ebenfalls erhalten und saniert werden. Leider wurde die rückseitige Naturputzfassade des frühen 17. Jahrhunderts durch zu radikales Ablösen von Überputzungen im Bestand dezimiert. Hier mußten die großen Fehlstellen durch in der Struktur angepaßte Neuverputzung geschlossen und die Fassade dadurch weitgehend erneuert werden. Hu

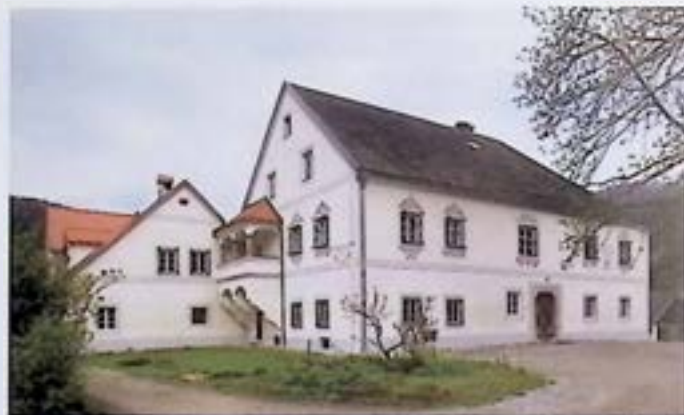
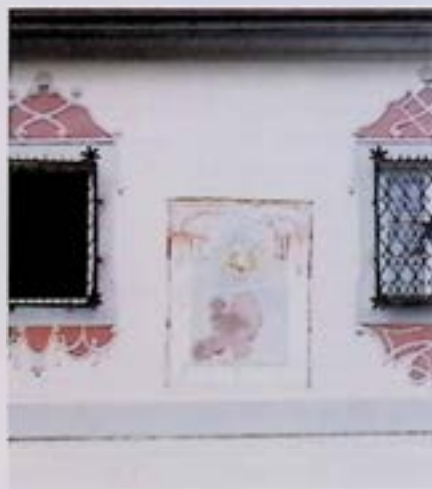
Arzberg 1, ehemalige Forsthube, nach Außenrestaurierung. – Foto: BDA.

Arzberg 1, ehemalige Forsthube, Fassadendetail nach Außenrestaurierung. – Foto: BDA.

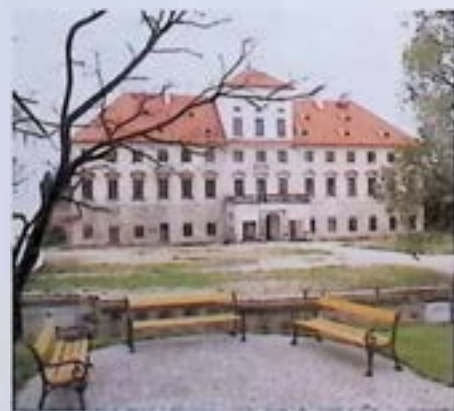
Aurolzmünster, Schloß 1687–1705, nach Dachsanierung. – Foto: BDA.

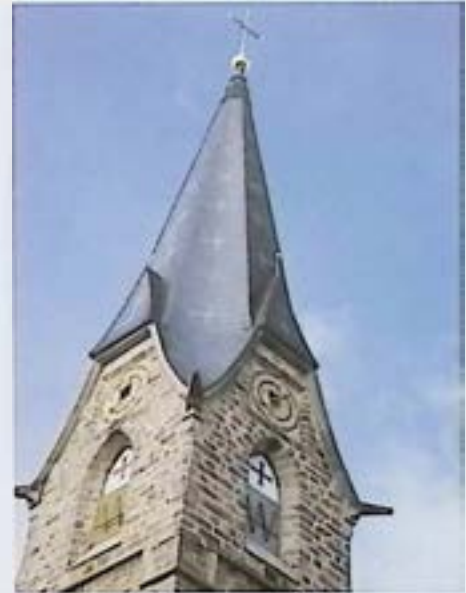
Bad Leonfelden, Pfarrkirche, nach Erneuerung der neugotischen Eindeckung mit Naturschiefer. Foto: BDA.

Die überlieferte Steinschindeldeckung auf dem mächtigen Westturm, der 1894-95 nach Entwürfen von Raimund Jeblinger als Abschluß des großzügigen neugotischen Umbaus der Pfarrkirche errichtet wurde, wies erhebliche substantielle Schäden auf und war zu erneuern. Vom Standpunkt der Denkmalpflege mußte auf eine Wiederherstellung mit Naturschieferplatten nach dem alten Vorbild gedrängt werden, das auch durch ornamentale Einlagen mit hellen Platten charakterisiert war. Die lebendige und differenzierte Wirkung und das überzeugende stilgerechte Gesamtbild des neugotischen Turmes zeigten den Erfolg der Maßnahme. Eu

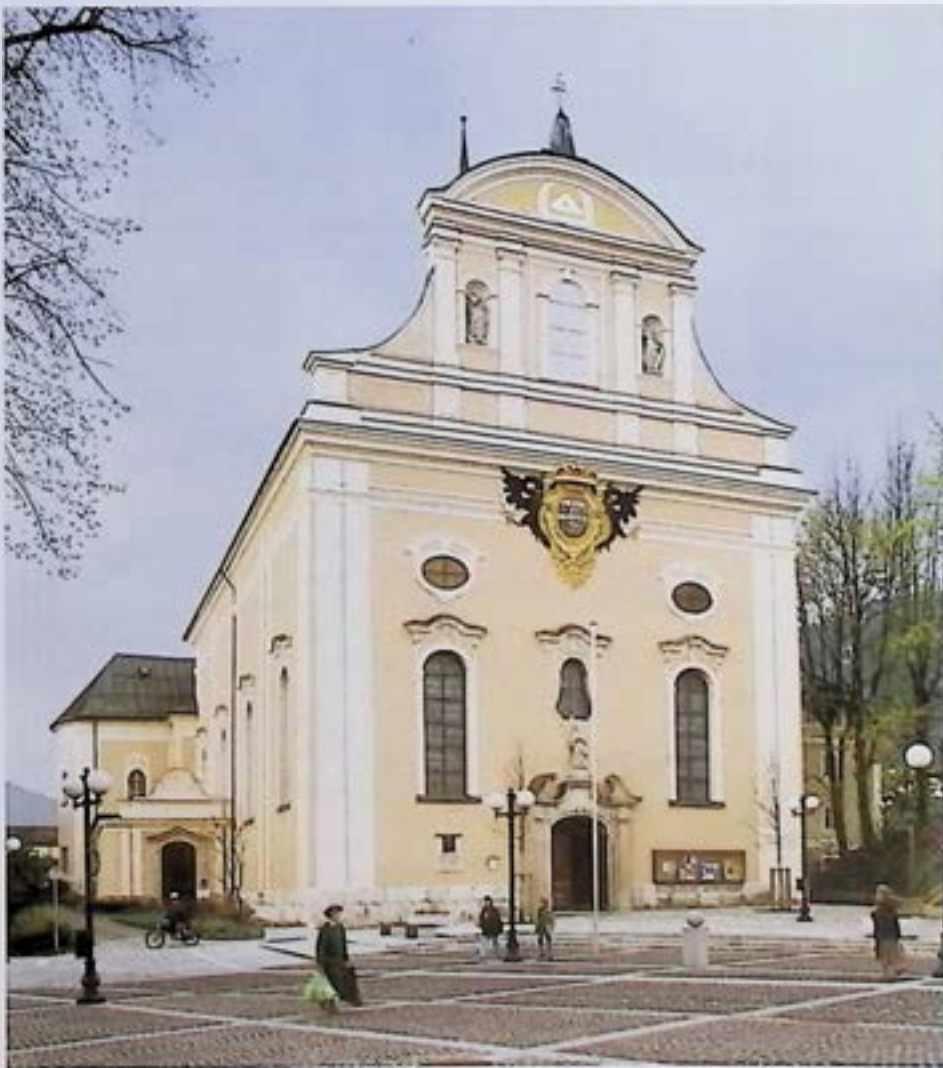
Bad Ischl, Pfarrkirche 1769-80, nach Außeninstandsetzung, – Foto: BDA.

An der mächtigen, 1769-80 errichteten Saalkirche wurde eine Außeninstandsetzung durchgeführt, bei der nach den Ausbesserungen der Rieselputzfassaden eine Silikatfärbung in Annäherung an die überlieferte Farb-

gebung erfolgte. Besonderes Augenmerk lag auf der sachgerechten Restaurierung der Steinteile und der Marmorstatue des Kirchenpatrons Nikolaus sowie der Stuckreliefs und hölzernen Nischenfiguren an der Giebelfassade. Eu

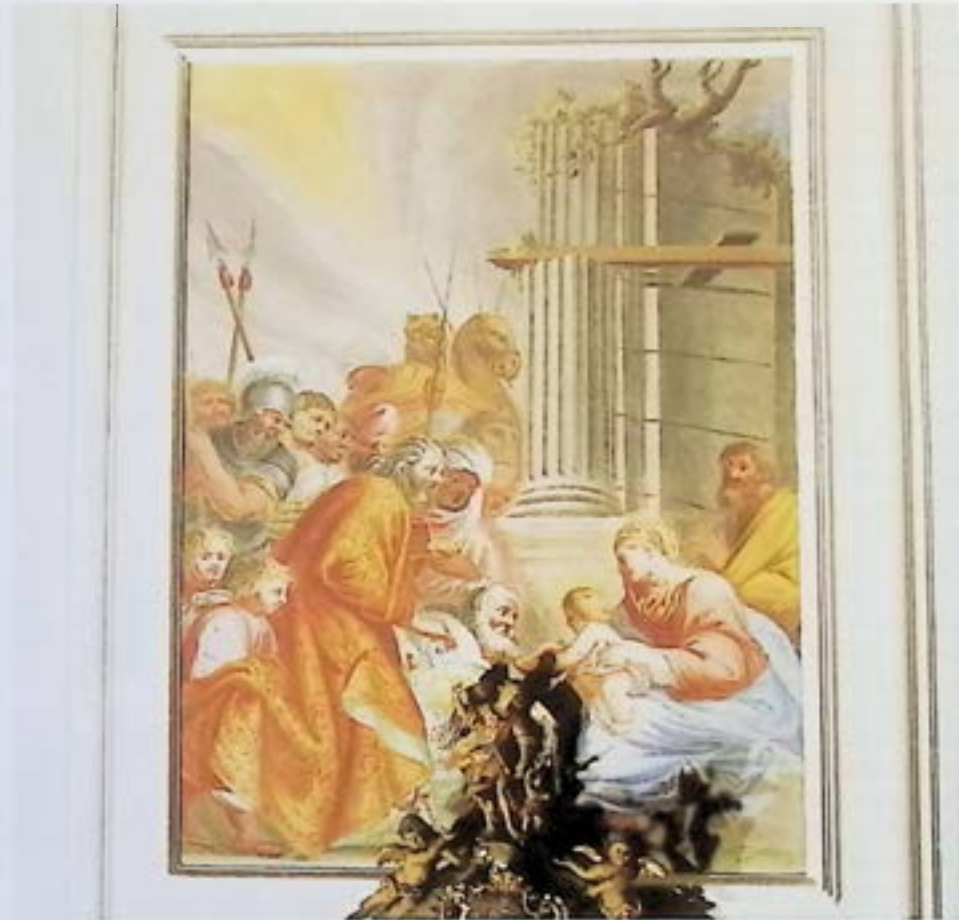
Baumgartenberg, Pfarrkirche und ehem. Stiftskirche, Wandfresko Anbetung der Könige, Ende 17. Jahrhundert, nach Restaurierung.  
Foto: Serentichy.

Im Kirchenraum selbst bestand die erste Etappe in einer Restaurierung der Raumschale im Chorraum. Eine neuerliche Freilegung der Stukkaturen auf die Erstfassung erschien nach der letzten Restaurierung von 1957-59 keineswegs erforderlich, so daß man sich abgesehen von punktuellen Feuchtigkeitsschäden auf die Reinigung und weiße Kalkfassung beschränken konnte. Die freskierten Deckenbilder wurden nach der Reinigung und teilweisen Schimmelbekämpfung gekittet und retuschiert, soweit dies erforderlich war. Der am stärksten durch Mauerfeuchtigkeit in Mitleidenschaft gezogene Stuckmarmorseitenaltar im Chorumgang mußte abgebaut werden und soll als Probe- und Musterarbeit vorgezogen werden. Die schwarzen Stuckmarmorsäulen, welche die gotischen Stützen zwischen Hochchor und Chorumgang ummanteln, wurden im Rahmen der Raumschale durch Reinigung und Wachspolitur behandelt, so daß der Chorraum bereits ein abgeschlossenes Bild bietet. Eu

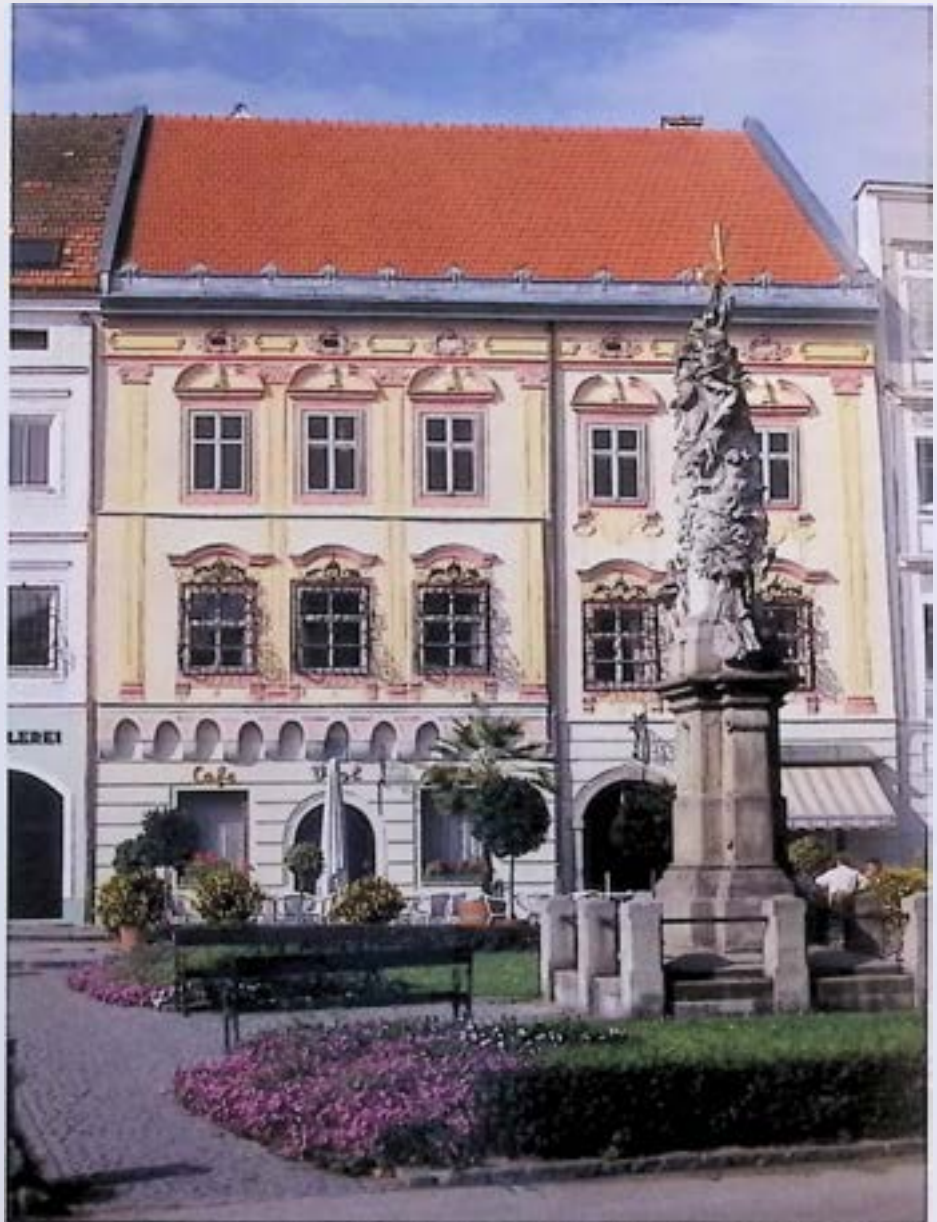
Eferding, Stadtplatz 27, Stuckfassade nach Restaurierung. – Foto: BDA.

Das berühmte Café Vogl, ehemaliges Wachzieher- und Lebzelterhaus, zählt nicht nur mit seiner prächtigen spätbarocken Fassadengestaltung zu den wichtigsten Baudenkmalen in Eferding, sondern es weist auch im Inneren eine intakte Raumstruktur mit bemerkens-

substanzschonende Rostumwandlung und Schlußbehandlung mit Tannin zur Ausführung. Die im ersten Obergeschoß noch erhaltenen, nach innen aufschlagenden barocken Pfostenstockfenster sowie die zeitlich späteren Kasten- und Rahmenstockfenster konnten handwerklich instandgesetzt werden.

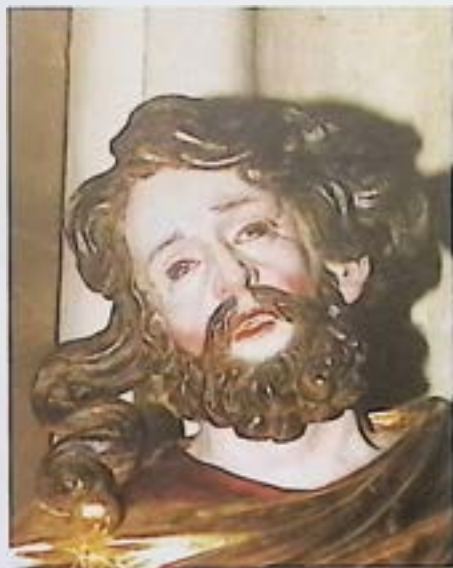
*Eitzing, Pfarrkirche, hl. Rochus am linken Seitenaltar von Thomas Schwanthaler von 1660/61, nach Restaurierung.  
Foto: Moser-Seiberl.*

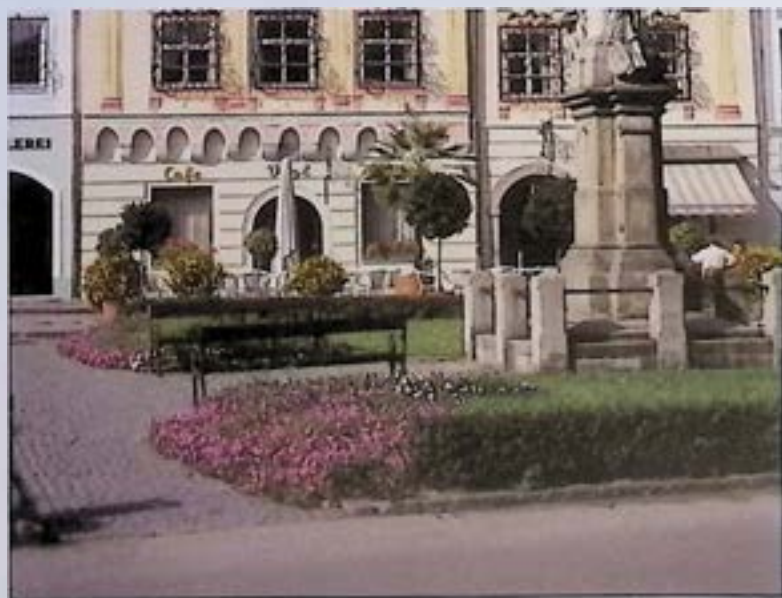
*Eferding, Stadtplatz 31, Bezirksgericht 1856, nach Adaptierung und Instandsetzung. – Foto: BDA.*

Nach vorangehenden archäologischen Grabungen durch das OÖ. Landesmuseum im Innenhof, bei denen man auch auf Keramikfunde aus der ehemaligen römischen Niederlassung stieß, wurde seit 1996 der Umbau des alten Amtsgebäudes durchgeführt, wobei der rückwärtige Gefängnistrakt einem Neubau weichen mußte.

Bei der Restaurierung der im spätklassizistischen Stil gestalteten Fassade von 1856 entschied man sich nach Befund auf Grund der

Stellung im Ensemble für die Zweitfassung mit hellgrauer Gliederung und gebrochen rosa Nullfläche. Die Fenster wurden wieder als hinter dem Gewände sitzende Holzkastfenster ausgeführt. Weiters erwähnenswert sind die Wiederverwendung der Kehlheimer Platten im Flur und deren Ergänzung mit artgleichem Material sowie die Restaurierung der beiden Holztore in der ehemaligen Durchfahrt, ferner der Granitstiegenläufe ebenso wie des stuckgerahmten Deckenfreskos mit dem Eferdinger Stadtwappen und dem sogenannten „Wilden Mann“ als Wapenhalter.

Die Neueindeckung des Daches erfolgte mit Tondachziegeln im Format Wiener Tasche. Besonderer Wert wurde auf die Vermörtelung des Firstes und der Grate gelegt, wie dies bei historischen Dächern üblich war und in Oberösterreich leider fast völlig abgekommen ist. Te

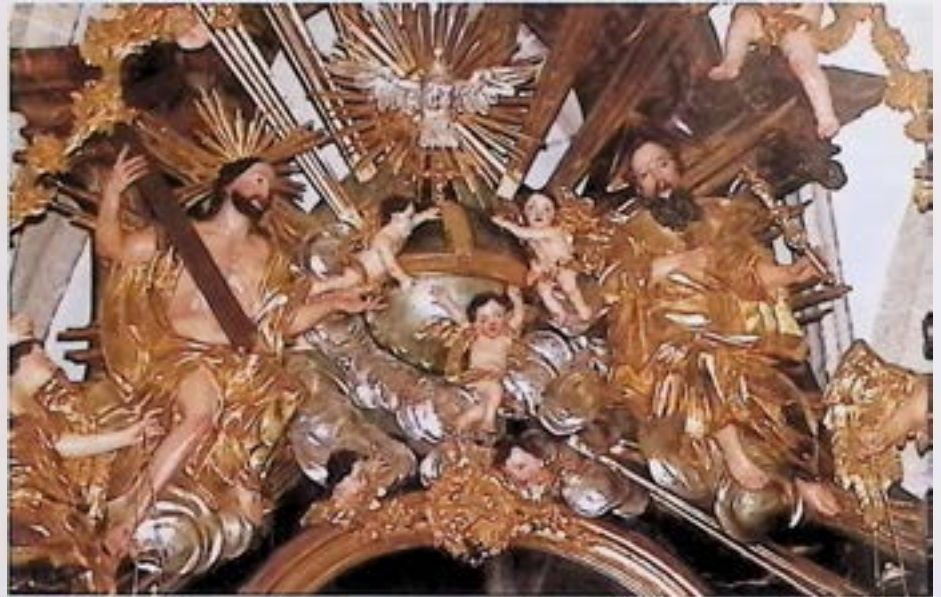
Feldkirchen an der Donau, Pfarrkirche, Hochaltar nach Restaurierung. – Foto: Moser-Seiberl.

Nach der Wiederherstellung des Solnhofner Plattenbodens im Chor im Rahmen der liturgischen Neuordnung des Altarraums und nach der Ausmalung in gebrochenem Weißton lag der Schwerpunkt 1997 auf der Restaurierung der Altäre und der Kanzel aus der Zeit um 1770/80. Das Restaurierungsziel bestand in der Erhaltung der letzten Fassungen, die an den Altären Überfassungen aus dem 19. Jahrhundert darstellen, wohingegen an der Kanzel bereits bei der letzten Restaurierung 1973/74 die Erstfassung aus dem 18. Jahrhundert freigelegt worden war. Zur einheitlichen Präsentation der jeweiligen historischen Fassungen wurden die 1973/4 ausgeführten Teilübermalungen entfernt. Einen Hauptanteil an der Restaurierung

nahm die Festigung der extrem scholligen Fassungen ein. Eu

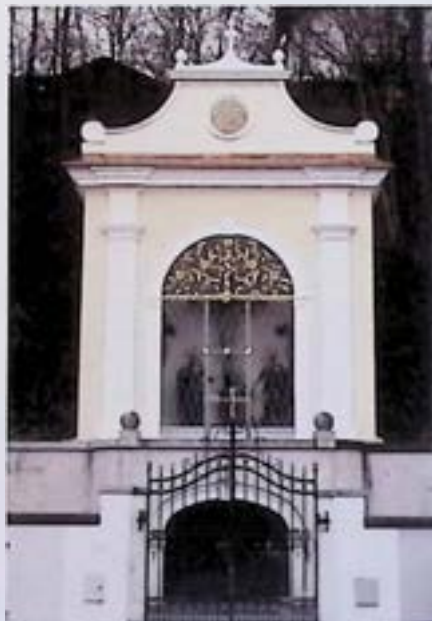
Garsten, Friedhofskapelle, Außenbau und Barockgitter nach Restaurierung. – Foto: BDA.

eine differenzierte Entrostung durch Mikropartikelstrahlverfahren, Skalpell und feine Schleifscheiben durchgeführt. Die Fassung wurde in der historischen Öltechnik gemäß Befund im barocken Grünton ausgeführt und das Blattwerk im Kapellenbogen in der originalen Art durch Ölvergoldung hervorgehoben. Bei der Außeninstandsetzung der Kapelle kam wiederum eine Tondachziegeldeckung und eine Kalkfärbelung zur Anwendung und es erfolgte eine Restaurierung der Steinteile. Somit ist die ursprüngliche Funktion der stattlichen, erhöht gelegenen Kapelle als Blickpunkt in der verlängerten Achse des ehemaligen Stiftes sowie auch des Friedhofs wieder eindrucksvoll gewährleistet. Eu

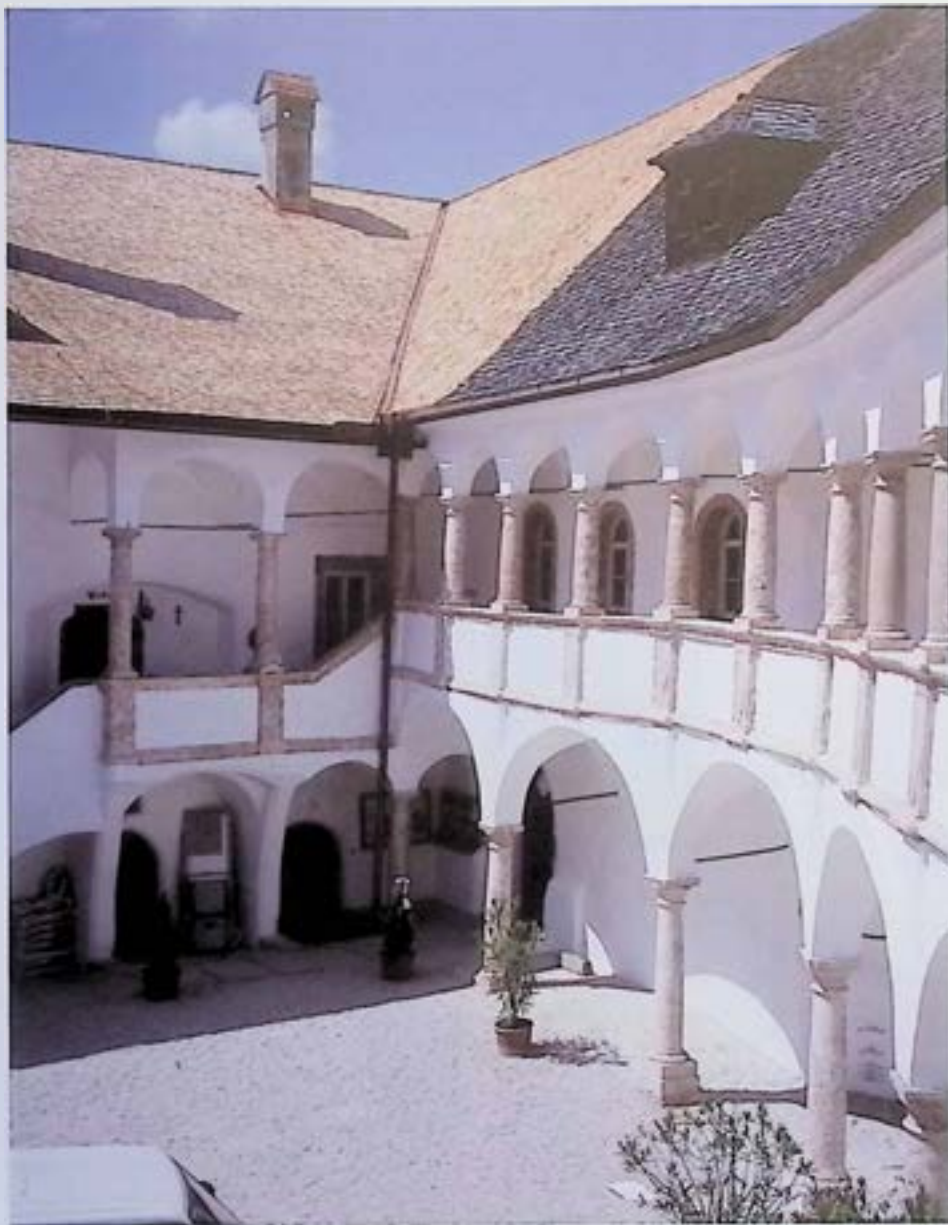
Gmunden, Seeschloß Ort, Arkadenhof nach Restaurierung. – Foto: BDA.

Nach der im Jahresbericht 1996 beschriebenen Außeninstandsetzung erfolgte 1997 die Restaurierung der Hofarkaden, die erst in der 1. Hälfte des 17. Jahrhunderts in das im Baukern gotische und im späten 16. Jahrhundert ausgebaute Schloßgebäude eingefügt worden sind. An den Steinteilen aus rötlichem Traunsteinmarmor wurden die erforderlichen Oberflächenfestigungen, Rißverklebungen, Ergänzungen und Kittungen durchgeführt sowie die rosttreibenden Eisenverklammerungen durch geschmiedeten Nirostastahl ersetzt. Der Sakristeianbau neben der Schloßkirche, der nach der 1784 erfolgten Pfarrgründung von Ort in die Erdgeschoßarkaden hineingesetzt worden ist, wurde im Rahmen des neuen Konzepts der Stadtgemeinde wieder entfernt, um der architektonischen Unversehrtheit Vorrang zu geben. In diesem Sinne wurde auch die große Tordurchfahrt durch den Abbruch von jüngeren – geschichtlich allerdings kaum zuordenbaren – Einbauten wieder freigestellt. Auch der überlieferte bewachsene Zustand des Hofes wird in Zusammenhang mit der Bautätigkeit und neuen Nutzung insgesamt eine Veränderung erfahren, sodaß unter der Verantwortung der

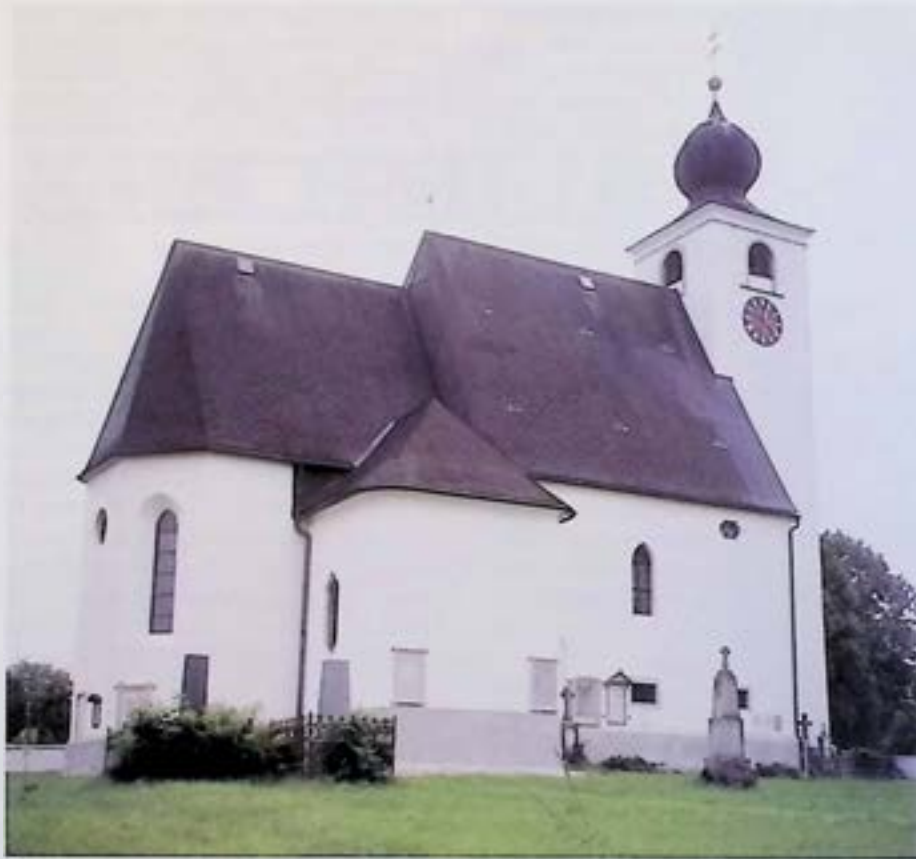
Grünburg, Pfarrkirche, nach Außenrestaurierung. – Foto: BDA.

Bei der Außeninstandsetzung wurde besonderes Augenmerk auf die Erhaltung des historischen Altputzes gelegt und es wurden durchfeuchtete Putzstellen und jüngere Zementplomben durch angepaßte Putzergänzungen ersetzt. Auf Grund verschiedener Bau- und Putzphasen erfolgte die Färbelung einheitlich in einem gebrochenen Weißton, wobei auch durch die Anwendung einer Kalkfärbelung die bauphysikalischen und ästhetischen Erfordernisse erfüllt wurden. In denkmalpflegerischer Hinsicht war die Erhaltung des barocken Portalvorbaus von 1743 mit seiner charakteristischen Welschen Haube ein wichtiges Anliegen, wobei auch die überlieferte mehrfach gestaffelte Ansicht der südlichen Eingangsseite eine Rolle spielte. Mit Rücksicht auf diese markante Gesamtansicht, die auch durch die dominierende Höhenlage der Kirche besonders empfindlich für Veränderungen ist, konnten ursprüngliche größere Erweiterungsabsichten auf einen Sakristeizubau und einen neuen Ausspracheraum neben dem Westturm konzentriert werden. Auch im Inneren beschränkten sich die baulichen Veränderungen auf die Neuherstellung

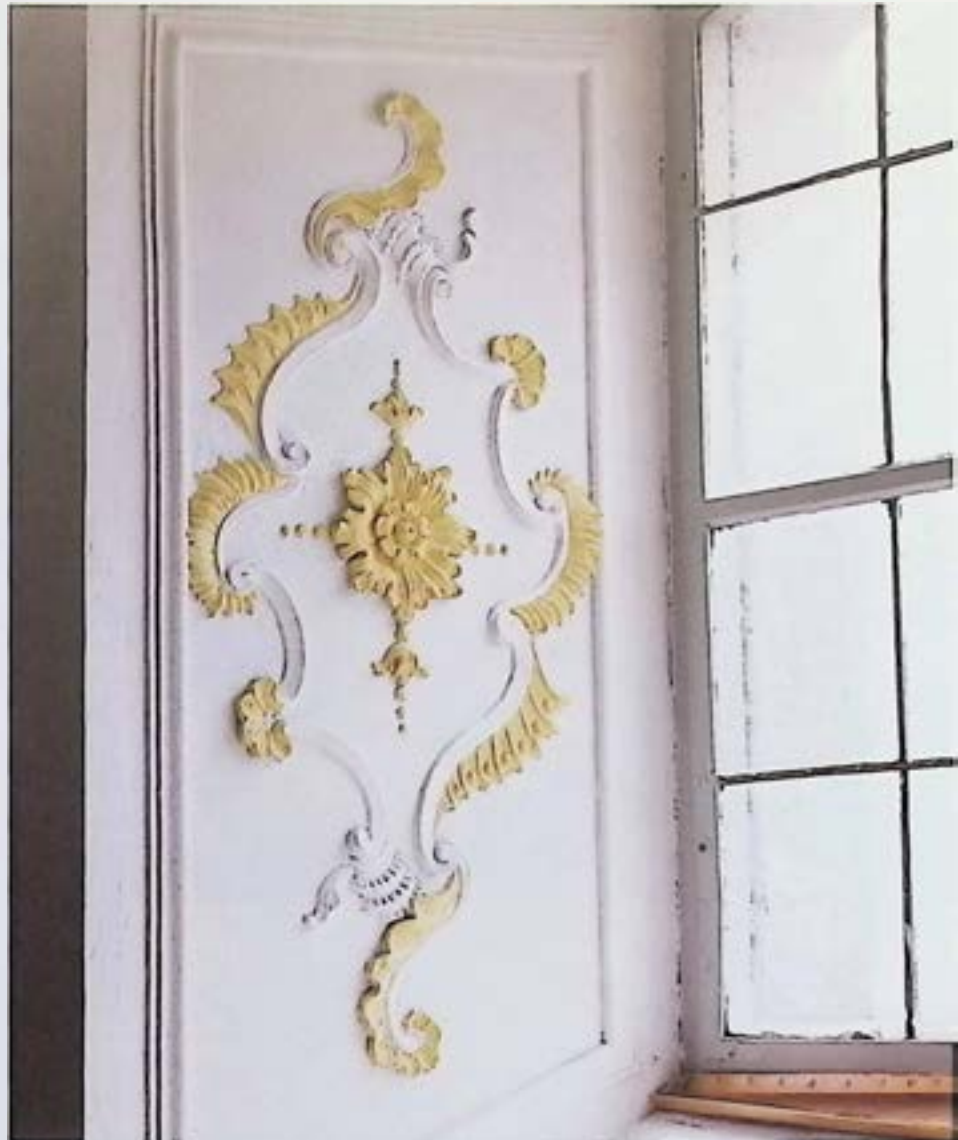
Kirchberg bei Kremsmünster, Filialkirche, Rokokostuck nach Restaurierung und Fassung nach Originalbefund. – Foto: Sulzgruber

Die dominierend oberhalb von Kremsmünster gelegene Kirche ist ein stattliches gotisches Gebäude, das um die Mitte des 18. Jahrhunderts barockisiert und im Inneren umfassend im Rokokostil ausgestaltet wurde. Die gut vorbereitete Innenrestaurierung hatte es sich zum Ziel gesetzt, das authentische Gesamtbild der Rokokokirche zu bewahren beziehungsweise wieder zur Geltung zu bringen. Dementsprechend wurde an der stuckierten Raumschale die zuletzt bestehende Fassung von 1949, die mit der Farbigkeit des 18. Jahrhunderts kaum einen Zusammenhang besaß und auch die einzige Überfassung darstellte, aufgegeben und es wurde die sehr fein differenzierte barocke Farbgebung durch teilweise Freilegungen mit Retuschen und durch teilweise Nachfassun-

Eine wesentliche Maßnahme bildete die Sanierung des Bodens, der durch das charakteristische gealterte Gesamtbild der originalen Sandsteinplatten gekennzeichnet war, aber doch ausgedehntere Schäden durch Bodenfeuchtigkeit und Bodenbrüche aufwies. Die Steinplatten wurden weitestmöglich nach einem Bodenplan ausgelöst und geborgen, so daß sie nach einer archäologischen Untersuchung mit anschließender Herstellung eines neuen Unterbodenaufbaus wiederverlegt wer-

den konnten, wobei zur Ergänzung neue Flyschplatten mit entsprechender Kanten- und Oberflächenbearbeitung eingemischt wurden. Ähnliche Sorgfalt wurde der authentischen Erhaltung der historischen, in barocken Formen gehaltenen Kirchenbänke gewidmet, die nach umfangreichen holztechnischen Stabilisierungen, Festigungen, Oberflächenkittungen und Ergänzungen mit einem abschließenden Harz-Wachs-Überzug behandelt wurden. Die Erhaltung von Boden und Bänken gewährleistet in vorbildlicher Weise den historischen Gesamtcharakter des bedeutenden Kirchenraums. Dazu trug auch die Erhaltung und Instandsetzung der aus dem 18. beziehungsweise 19. Jahrhundert stammenden Kirchenfenster aus Holz mit Verbleiungen bei. Die Restaurierung der Einrichtung

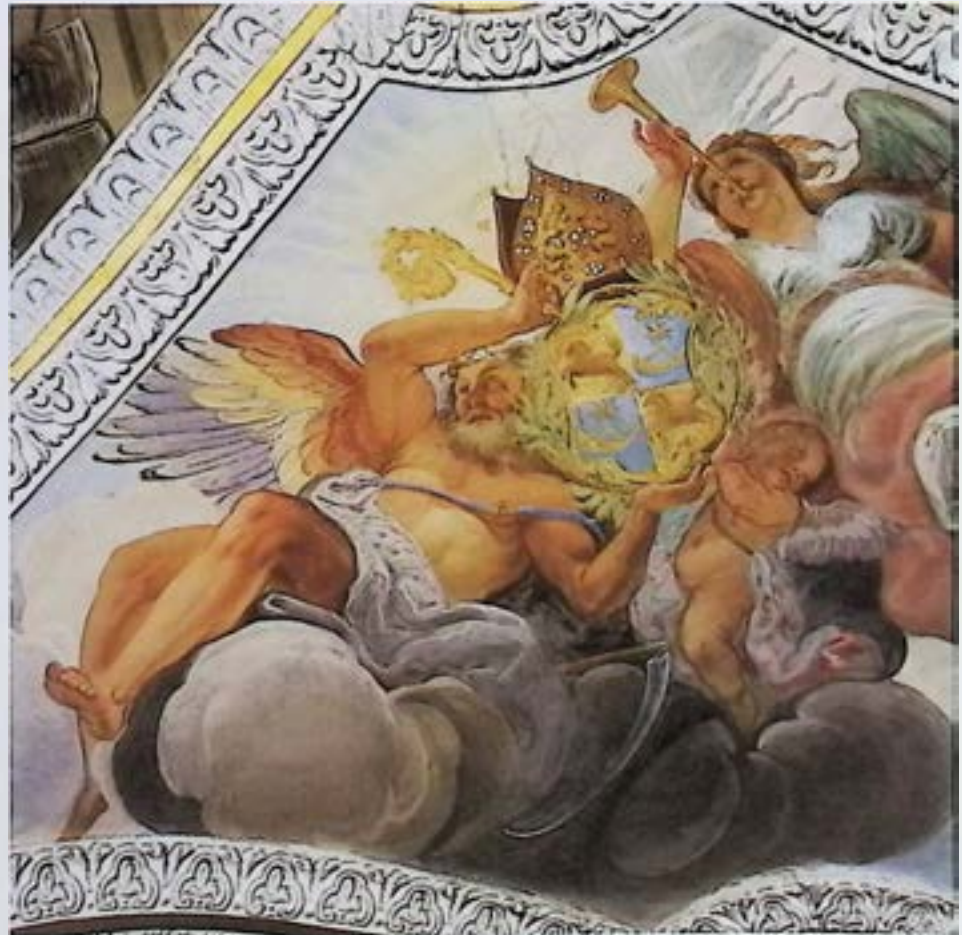
Lambach, Stift, Abtkapelle, Freskierung von Melchior Steidl um 1700 mit Wappen des Abtes Severin Blas. –  
Foto: Sulzgruber.

Die im Anschluß an die ehemalige Sommerprälaten im Südflügel des Stiftshofs gelegene Abteikapelle stellt ein vielfältiges und kostbares Gesamtkunstwerk dar, das sich aus verschiedenen Stilstufen des Barock zusammensetzt. Der zweijochige kreuzgratgewölbte Raum mit einer Modelstuckdekoration des 17. Jahrhunderts wurde um 1700 mit Deckenbildern von Melchior Steidl versehen und in der 2. Hälfte des 18. Jahrhunderts mit einem Altar sowie mit bemalten Wandbespannungen ausgestattet, die ebenso wie die zeitgleiche Bemalung der Portale und Eisentüren reiche zeittypische Blumen- und Rankenmuster zeigen. 1997 wurde die Restaurierung der Stukkaturen und Decken-

malereien durchgeführt, die durch großflächige Feuchtigkeitsschäden sowie durch Putzablösungen stark gefährdet waren. Nach den entsprechenden Stabilisierungen, Hinterfüllungen und Festigungen erfolgte der Abschluß der Maßnahmen durch Reinigung, Kittungen und Retuschen. Von besonderem Interesse waren hierbei auch die Untersuchungen zu den Deckenmalereien, die überwiegend in Sekkotechnik ausgeführt sind und offensichtlich noch von Melchior Steidl selbst überarbeitet wurden, indem ursprünglich profane Motive aus der antiken Mythologie zu Evangelistenfiguren uminterpretiert wurden.

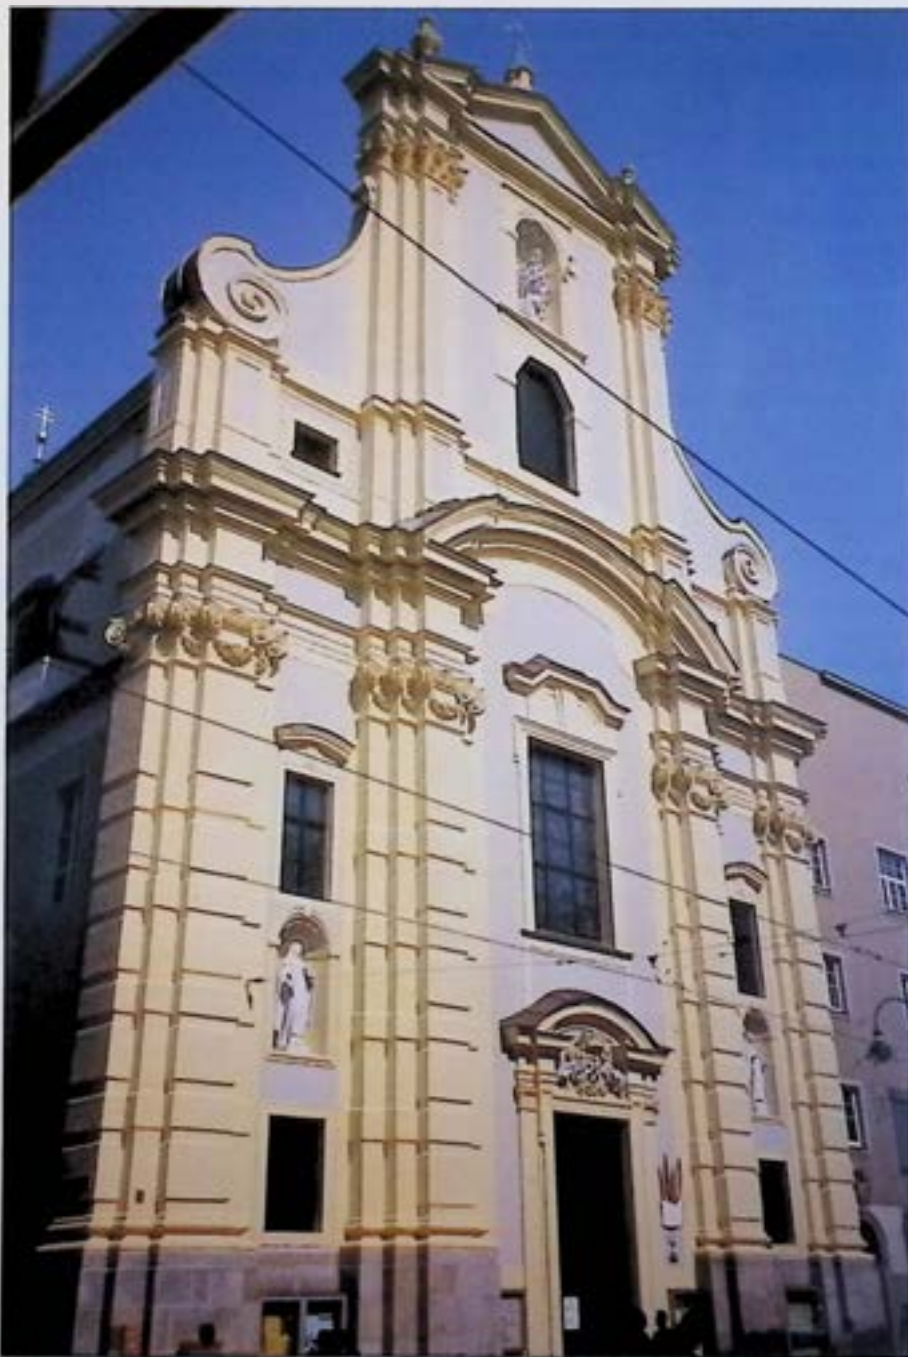
Linz, Karmeliterkirche, Fassade 1722, nach Instandsetzung und Färbelung gemäß Originalbefund.  
Foto: BDA.

Die 1722 unter Beteiligung von Johann Michael Prunner vollendete barocke Kirchenfassade an der Linzer Landstraße wies akute Stein- und Putzschäden auf, die bereits zu kleineren Abbrüchen führten und eine rasche Handlungsweise erforderten. Eine der Schadensursachen lag in unzureichenden Ver fugungen beziehungsweise fehlenden Abdeckungen am Giebelgesims und anderen Hauptgesimsen. Die Fassadenuntersuchungen zeigten, daß offenbar bereits der barocke Putzaufbau nicht ausreichend konsistent war und bei späteren Renovierungen im 19. und 20. Jahrhundert großflächig überarbeitet worden war, wobei hart gebundene Überriebe von der letzten Instandsetzungsphase zusätzliche Abplatzungen verursachten. Nach entsprechenden Putzergänzungen erfolgte eine umfangreiche Restaurierung der Kalksandsteinteile, die insbesondere an den Kapitellen verschiedene Schäden aufwiesen und gefestigt sowie ergänzt werden mußten. Auf Grund der schlechten Erfahrungen und auf

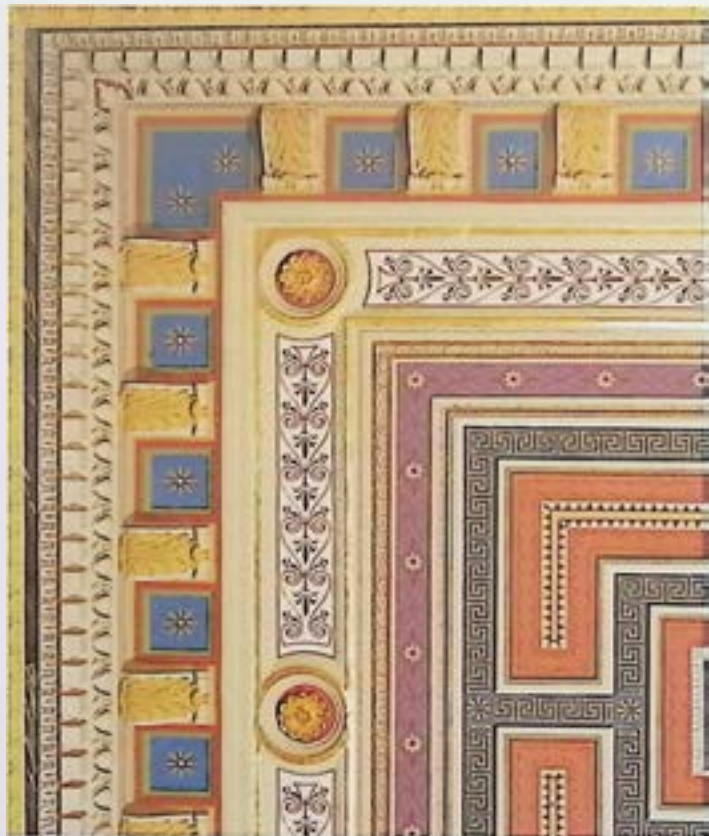
Linz, Spittelwiese 14-16, Akademisches Gymnasium, Detail der Festsaaldecke um 1873, nach Wiederherstellung. – Foto: Stadtmuseum Linz.

Restaurierung des Festsaals, der eine streng regelmäßige architektonische Wand- und Deckengliederung mit präzise gegessenen Formteilen aus Gipsstuck besitzt und ursprünglich auch eine aufwendige Ausma-

lung aufwies, die anlässlich der letzten Renovierung um 1960 bis auf wenige Felder entfernt worden war. Zur Wiederherstellung des architektonisch-ornamentalen und farbigen Gesamtbildes wurde die Ausmalung, die aus vielfarbigen antikisierenden Dekorationsmustern besteht, großflächig ergänzt. Die Rekonstruktion erfolgte entsprechend dem ursprünglichen Zustand in Schablonentechnik mit Leimfarben, welche kompakte präzise Formen mit der typisch seidenmatten Oberfläche ergeben. Im Zusammenwirken mit dem gedämpften Grundton der Wände und Stuckgliederungen mit punktuellen Vergoldungen konnte so die ursprüngliche Anknüpfung an die griechisch-antike Tempelkunst wieder in vollem Umfang erlebbar gemacht werden.
