DENKMALPFLEGE  
IN OBERÖSTERREICH  
*mit Jahresbericht 1997*

# DENKMALPFLEGE IN OBERÖSTERREICH

*mit Jahresbericht 1997*

Denkmalpflege in Oberösterreich mit Jahresbericht 1997. Jahresheft des Vereins Denkmalpflege in Oberösterreich.

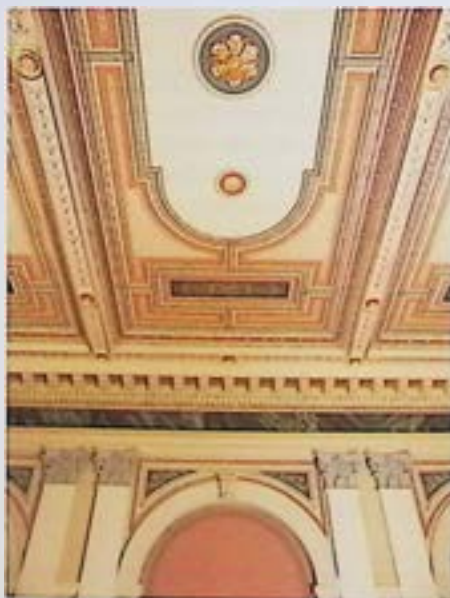
Linz, Spittelwiese 14-16, Akademisches Gymnasium, Festsaal um 1873, nach Wiederherstellung. – Foto: Stadtmuseum Linz.

Restaurierung des Festsaals, der eine streng regelmäßige architektonische Wand- und Deckengliederung mit präzise gegessenen Formteilen aus Gipsstuck besitzt und ursprünglich auch eine aufwendige Ausma-

lung aufwies, die anlässlich der letzten Renovierung um 1960 bis auf wenige Felder entfernt worden war. Zur Wiederherstellung des architektonisch-ornamentalen und farbigen Gesamtbildes wurde die Ausmalung, die aus vielfarbigen antikisierenden Dekorationsmustern besteht, großflächig ergänzt. Die Rekonstruktion erfolgte entsprechend dem ursprünglichen Zustand in Schablonentechnik mit Leimfarben, welche kompakte präzise Formen mit der typisch seidenmatten Oberfläche ergeben. Im Zusammenwirken mit dem gedämpften Grundton der Wände und Stuckgliederungen mit punktuellen Vergoldungen konnte so die ursprüngliche Anknüpfung an die griechisch-antike Tempelkunst wieder in vollem Umfang erlebbar gemacht werden.

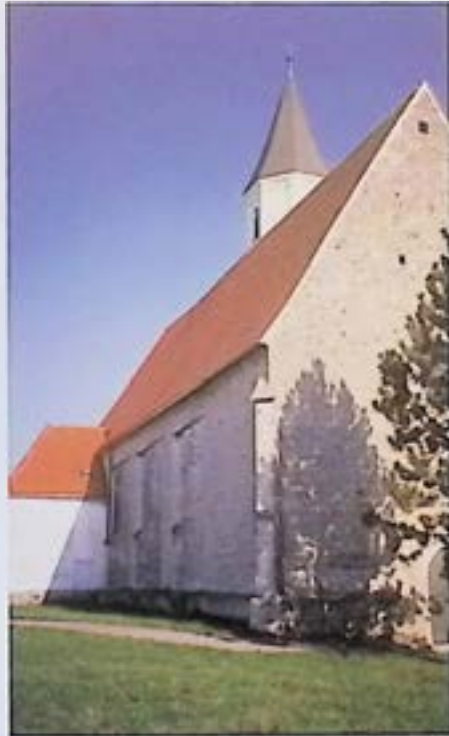
Münsteur, Pfarrkirche, nach Erneuerung der Ziegelddeckung. – Foto: BDA.

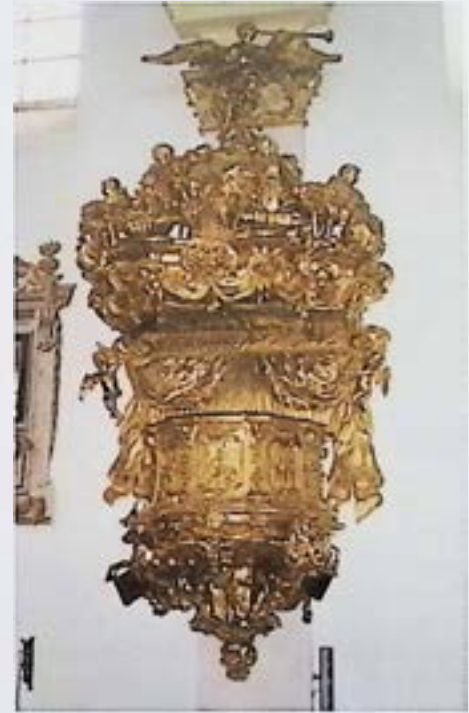
Reichersberg, Stiftskirche, Kanzel von 1718 nach Restaurierung. - Foto: Moser-Seiberl.

Die prunkvolle, reich verzierte und vollständig vergoldete Kanzel von 1718 in der Stiftskirche wies umfassende Holz- und Fassungsschäden auf und zeigte sich zuletzt in einem ebenso uneinheitlichen wie entstellenden Gesamtbild, das durch unpassende Überarbeitungen des 19. Jahrhunderts und der Zeit um 1970 mit Ölvergoldungen sowie auch mit mittlerweile grün verfärbten Bronzierungen und Schlagmetallaufgaben entstanden war. Bei der nunmehrigen Restaurierung wurden sämtliche Überarbeitungen entfernt und nach aufwendiger kantenreiner Kittung und Ausgründung der Fehlstellen der wieder aufgefundene Gesamtzusammenhang von Glanz- und Mattvergoldungen ergänzt und geschlossen. Eu

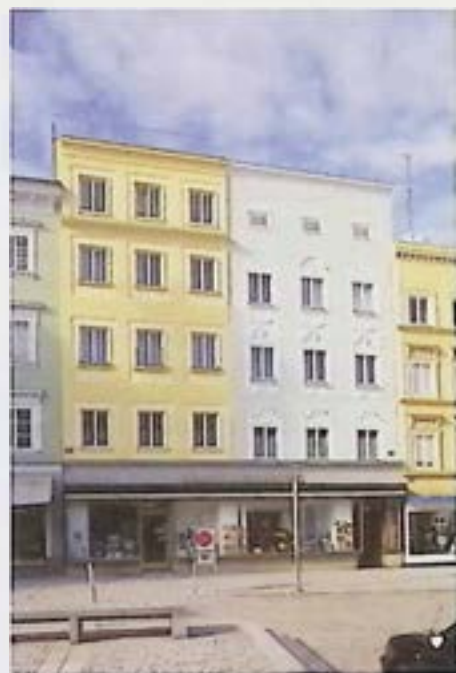
Ried im Innkreis, Hauptplatz 14–15, nach Fassadeninstandsetzungen. – Foto: BDA.

zung partieller Putzschäden eine Silikatfärbelung aufgebracht. Die Färbelung erfolgte in einem hellen Gelbocker mit nur leicht im Farbton abgesetzter Gliederung, da durch die differenzierte Putzstruktur bereits eine unterschiedliche Wirkung erzielt wird. Die innen aufschlagenden Holzkastenfenster konnten durch eine Erneuerung des Anstrichs erhalten und saniert werden. Te

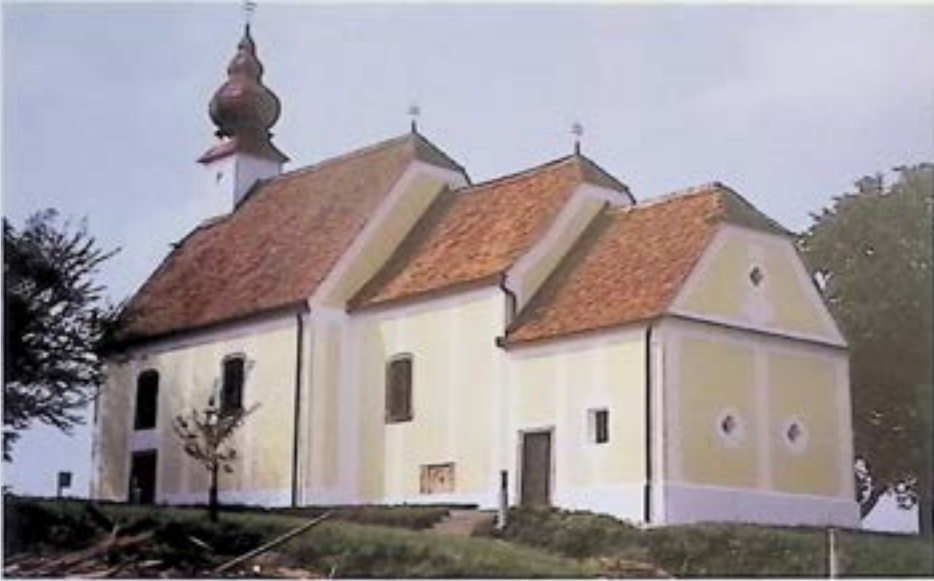
Ruprechtshofen, Filialkirche, nach Sanierung der historischen Ziegeldeckung. – Foto: BDA.

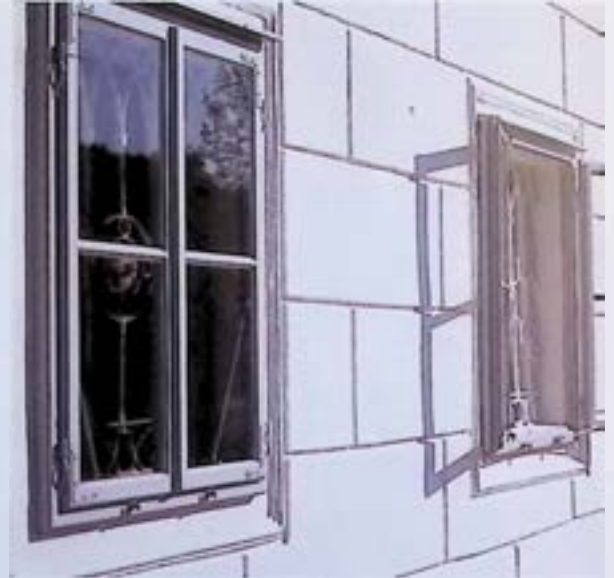
Scharnstein, Grubbachstraße 14, Geyerhammer – Herrenhaus, Winterfenster im Erdgeschoß nach Wiederherstellung. – Foto: BDA.

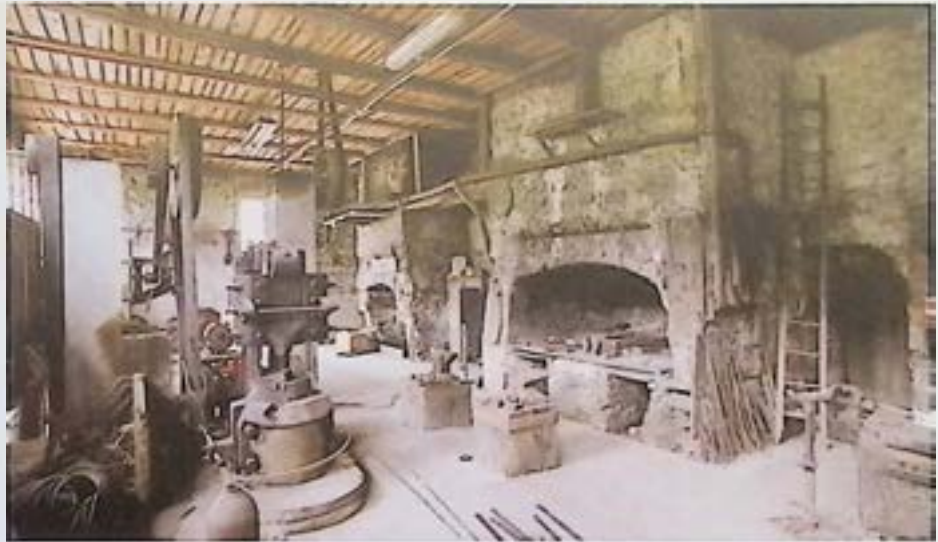
1997 wurden die baulichen Sanierungsmaßnahmen an der ehemaligen Hofschmiede des Stiftes Spital am Pyhrn im wesentlichen abgeschlossen. Denkmalpflegerische Prämisse war neben der adäquaten baulichen Sanierung die Erhaltung der Gebrauchs- und Altersspuren an diesem seit der Stilllegung in authentischem Zustand verbliebenen Denkmal. Nach den statischen Sicherungsmaßnahmen mittels

*Spital am Pyhrn, Lindemayrschmiede, Inneres. – Foto: BDA.*

Einbaus von Schließen erfolgte die Sanierung des Dachstuhls an den Anschüblingen sowie die Erneuerung von Verblechung und Wasserabführung. Da für die Deckung Altmaterial nicht in ausreichendem Maß zur Verfügung stand, kam ein mit der Fachabteilung für Altstadterhaltung im Magistrat der Stadt Steyr entwickelter Biberschwanzziegel mit bombierter Oberfläche zur Anwendung. Die Außenfassaden wurden in den schadhaften Bereichen repariert, im beeindruckenden Inneren wurde die Schwärzung der zahllosen Arbeitsgänge erhalten. Die Decke über der Beschlagbrücke mußte im Auflagerbereich verstärkt werden, im Schmiedraum wurde die eingestürzte Decke ersetzt und ein aus Pfosten gezimmerter Aufgang zum Zwischenboden hergestellt. Hu

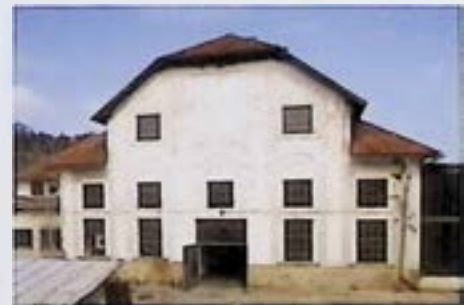
*St. Florian, ehemalige Glockengießerei von 1917/18. – Foto: BDA*

Das 1917/18 nach Plänen des Linzer Dombaumeisters Matthäus Schlager errichtete und 1925 erweiterte Hauptgebäude der ehemaligen Glockengießerei in St. Florian, in der 1951/52 der Neuguß der Wiener Pummerin erfolgte, wird nach mehreren Überlegungen bezüglich einer Weiternutzung saniert. Nachdem die späteren Erweiterungstrakte demoliert wurden, gelangt der Haupttrakt als solcher wieder architektonisch zur Geltung. Ein Sanierungskonzept wurde vorbereitet, um das Objekt auch hinsichtlich der Ausstattungsdetails wie Fenster, Dach und Putz denkmalgerecht zu erhalten. Im Inneren wird ein musealer Kernbereich mit Teilen der Gießanlagen zur Dokumentation einer Glockengießerei erhalten. Hu

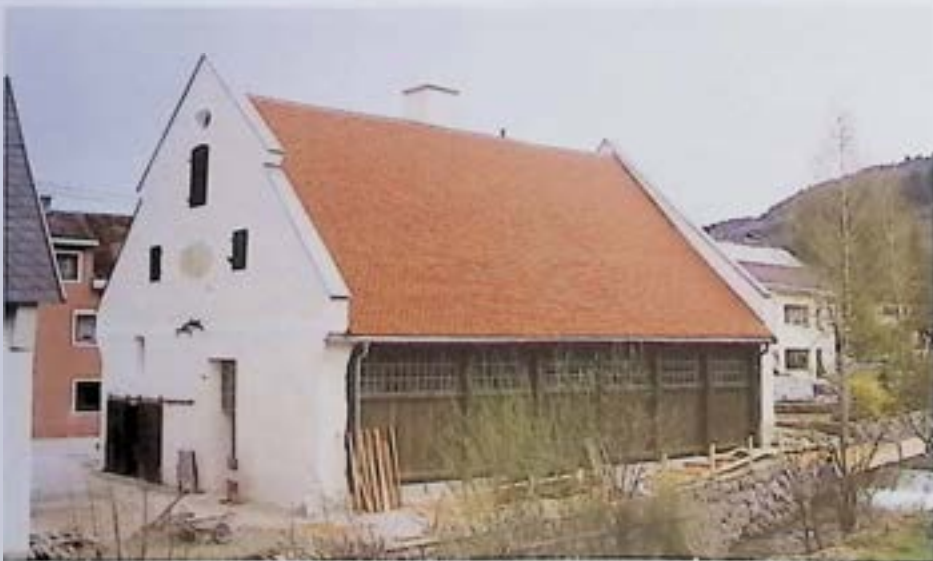
*Spital am Pyhrn, Lindemayrschmiede, Außenbau nach Instandsetzung. – Foto: BDA.*

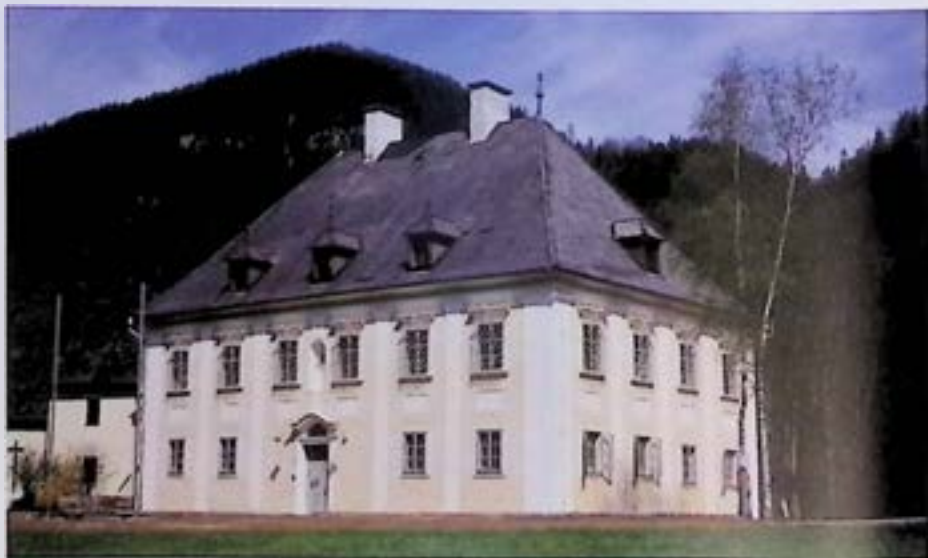
St. Pankraz, Pfarrhof von 1751–57, nach Restaurierung. – Foto: BDA.

Der 1751/57 errichtete Pfarrhof stellt eines der wenigen barocken Baudenkmale in Oberösterreich dar, die noch weitgehend unberührt und authentisch überliefert sind. Bei der Instandsetzung und Restaurierung, die im Hinblick auf die Einbeziehung in die OÖ. Landesausstellung „Eisenstraße“ 1998 sowie im Hinblick auf eine Nachnutzung als Pfarrhof und Gemeindeamt erfolgte, konnten die charakteristischen Denkmaleigenschaften vorbildlich bewahrt werden. Am Außenbau beschränkte man sich auf partielle, genau definierte Putzausbesserungen in angepaßter Putztechnik und führte eine Kalkfärbelung nach dem Befund der barocken Entstehungszeit aus. Die aufwendigen barocken Gitterkörbe an den Obergeschoßfenstern wurden nach den technischen Sicherungsmaßnahmen und nach Entrostung entsprechend dem Befundergebnis einer ursprünglichen einheitlichen Bleiweißfassung in Öltechnik gestrichen. Besonders herausragend ist der vollkommen erhaltene Bestand von historischen Innenfenstern, die im Obergeschoß barocke Kreuzstockfenster und im Erdgeschoß Oberlichtfenster aus der Zeit um 1800 darstellen. Dieser Bestand konnte vollständig erhalten, restauriert und entsprechend der ursprünglichen Bleiweißfassung in Öltechnik gestrichen

werden. Die im 19. Jahrhundert hinzugekommenen Außenfenster wurden aus substantiellen und technischen Gründen rekonstruiert, im Erdgeschoß als außen aufschlagende Winterfenster.

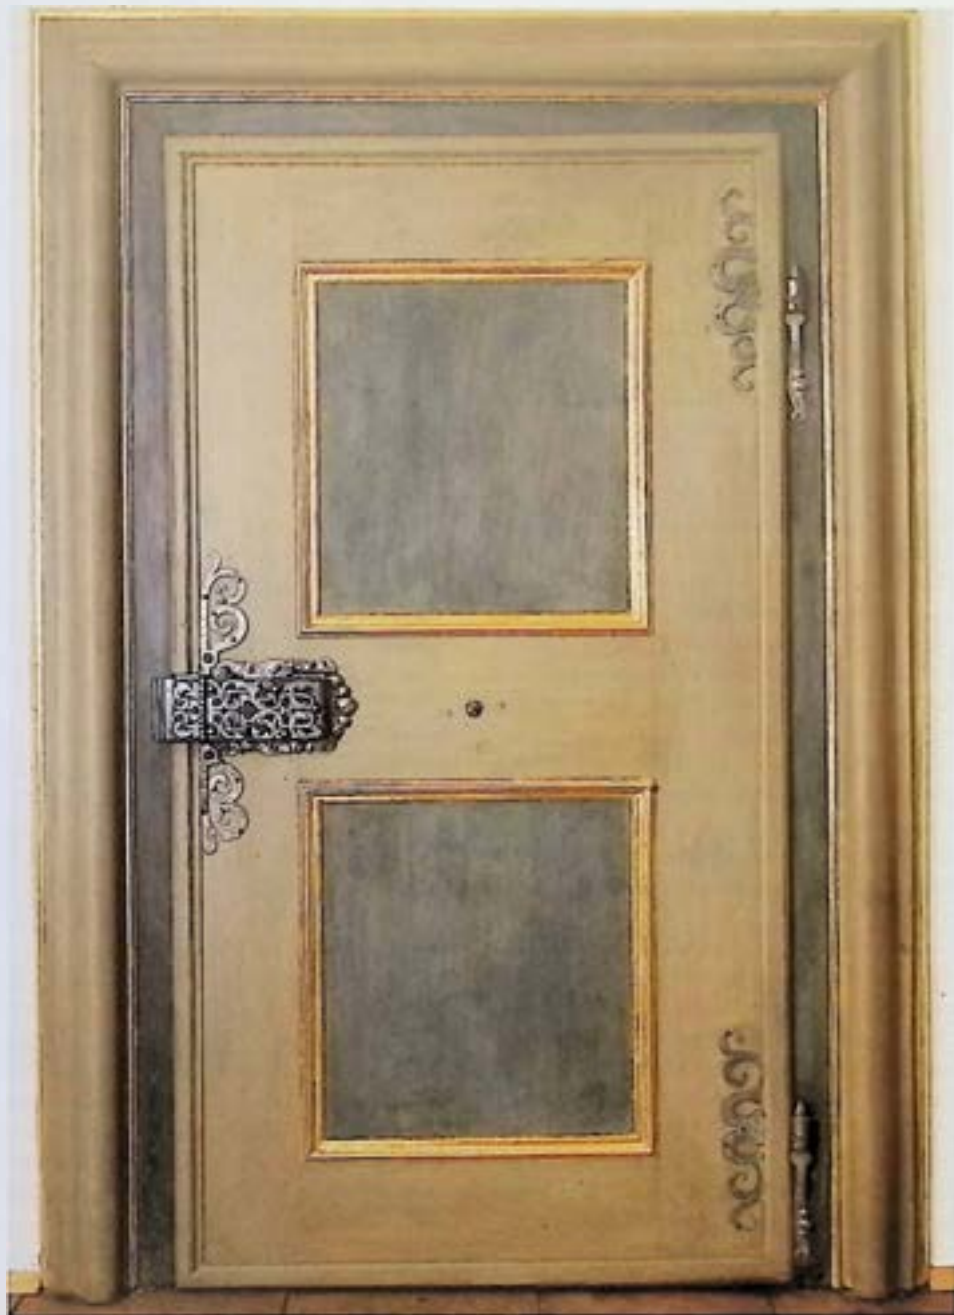
St. Pankraz, Pfarrhof von 1751–57, barocke Innentür nach Freilegung und Restaurierung.  
Foto: Ebenhofer

daß die zentrale Raumstruktur durch eingestellte Kompartimente mit Oberlichten erlebbar blieb. Besonderes restauratorisches Augenmerk galt den durchwegs erhaltenen barocken Obergeschoßtüren, deren bemerkenswerte Fassungen mit Grau-Blau-Kombinationen und Metallauflagen freigelegt und wiederhergestellt wurden. Die gleichfalls erhaltenen barocken Kastenschlösser und Beschläge konnten durch Beteiligung einer Metallrestauratorin freigelegt und konserviert werden, wobei Bänder entsprechend dem ursprünglichen Zustand teilweise mitgefaßt erscheinen.

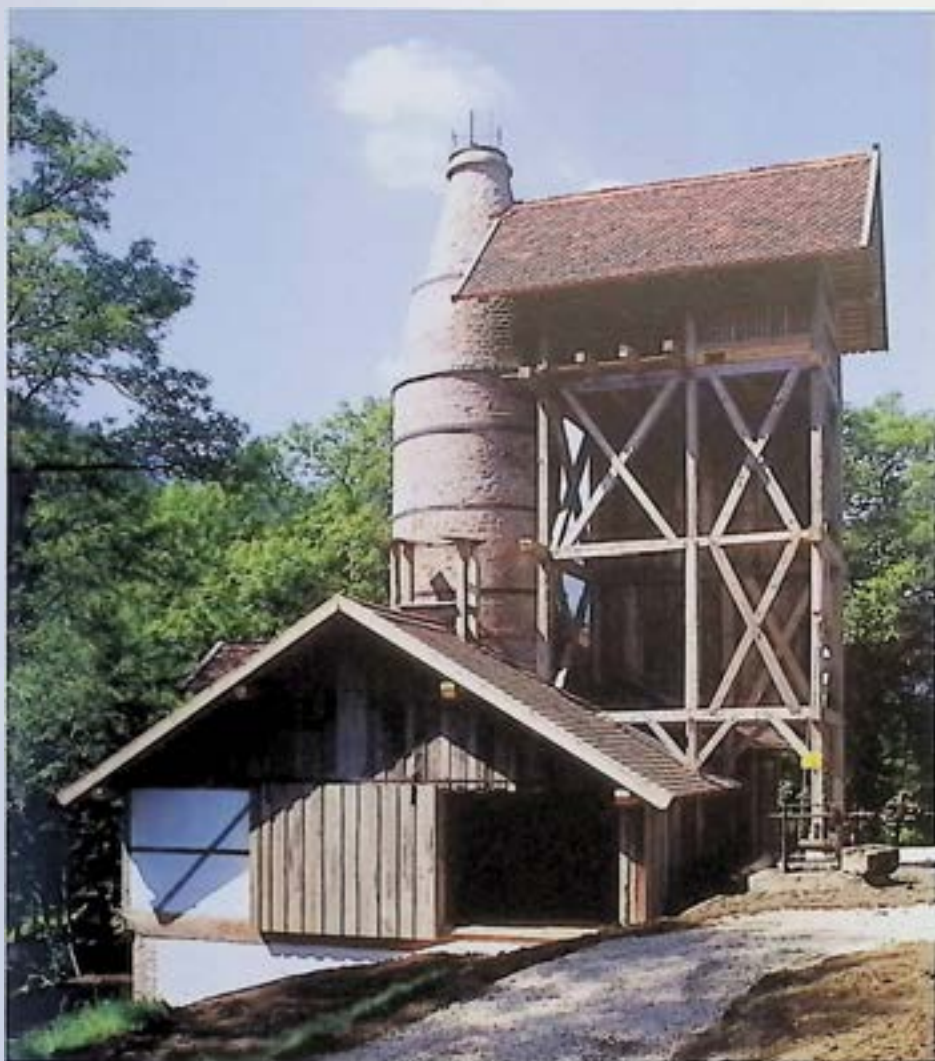
Die Sanierung des Steinbacher Kalkbrennofens wurde im Hinblick auf die OÖ Landesausstellung 1998 rechtzeitig beendet. Nachdem, wie im letzten Jahresbericht mitgeteilt, im Vorjahr die baulichen Maßnahmen durchgeführt wurden, erfolgte nunmehr die Ausstattung sowie die ausstellungstechnische Einrichtung. Durch sorgsames Umgehen mit dem Bestand und Rücksichtnahme auf die spezifischen Gegebenheiten konnte ein denk-

Steinbach am Ziehhberg, Kalkbrennofen, nach Sanierung. – Foto: BDA.

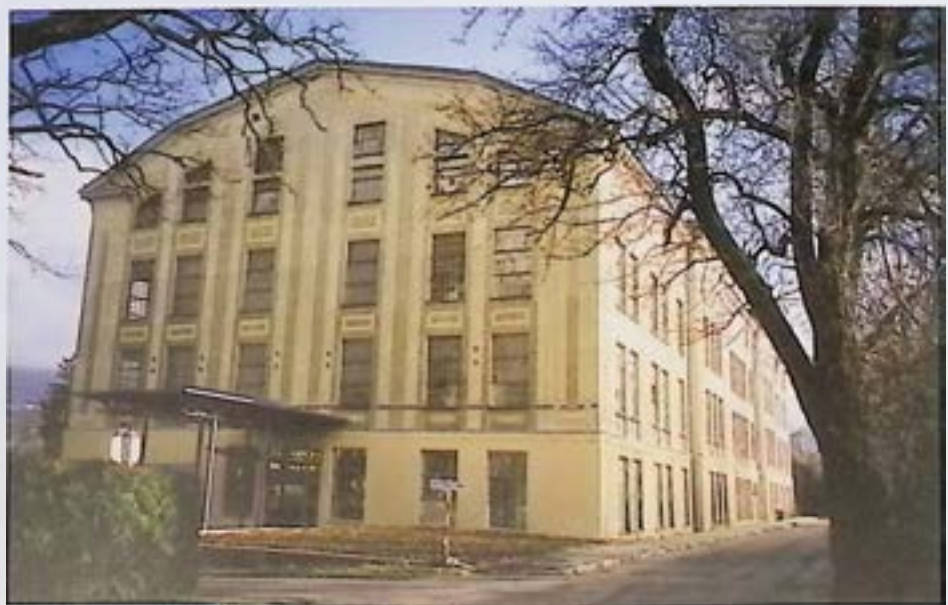
Der hoch aufragende, mächtige dreigeschossige Industriebau wurde am Beginn des 20. Jahrhunderts für die Produktion und Lagerung von Reifen für die ehemaligen „Gummi- und Kabelwerke Josef Reithoffers Söhne“ errichtet. Der frühe Stahlbetonbau mit seiner gleichmäßig-monumentalen rasterförmigen Fassadengliederung und den originalen Eisensprossenfenstern ist ein gleichermaßen typisches wie zukunftsweisendes Denkmal der Industriebaukunst des frühen 20. Jahrhun-

Steyr, Pyrachstraße 1, ehemalige Reithofferwerke. – Foto: BDA.

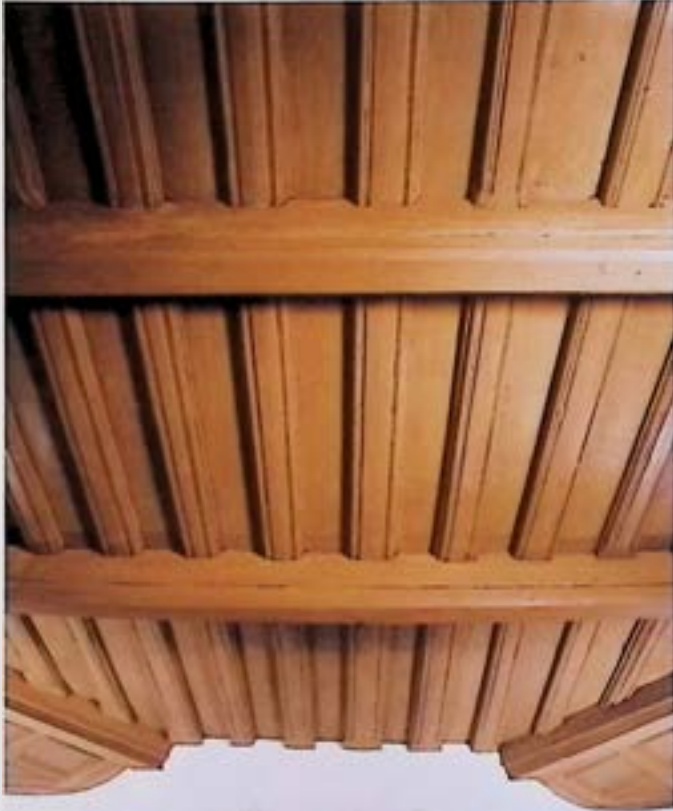
Steyr, Sepp-Stöger-Straße 13, Petzengütl, Holzriemlingdecke nach Freilegung und Restaurierung. – Foto: Ebenhofer.

gen, Erhaltung und Ergänzung von Sandstein- und Ziegelböden im Erdgeschoß sowie die Ausstattung des Obergeschosses mit Holzböden gewährleisteten eine angemessene Innereinsicht. Im großen Saal des Obergeschosses wurde vom Standpunkt der Denkmalpflege zugestimmt, daß die durch die Einbauten beeinträchtigte Putzdecke mit Stuckprofilzügen entfernt und die sehr aufwendige Holzriemlingdecke aus dem späten 16./frühen 17. Jahrhundert freigelegt wird, die insbesondere am Übergang zu den Eckerkern interessante Bauformen zeigt. Eu

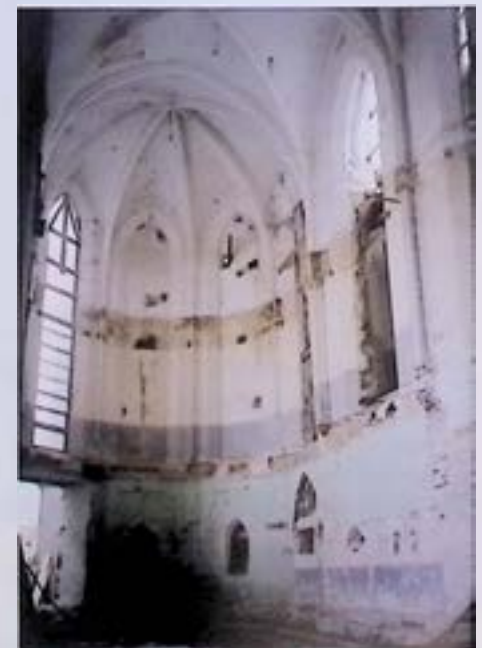
Wels, Minoritenplatz 1, ehemaliges Minoritenkloster, Chor der Klosterkirche um 1300 nach Entfernung der späteren Zwischengeschosse. Foto: BDA.

soll der Gebäudekomplex für Museums-, Veranstaltungs- und Wohnzwecke dienen. 1997 lag der Schwerpunkt auf der Entfernung von jüngeren Bauteilen, die durch die unterschiedlichsten Nutzungen des ehemaligen Klosters nach seiner 1784 erfolgten Aufhebung vor allem in der 2. Hälfte des 19. Jahrhunderts entstanden waren. So wurden etwa der vor der Kirchenfassade angebaute Schlauchturm der Feuerwehr oder die geschoßweisen Unterteilungen der ehemaligen Klosterkirche abgebrochen, so daß diese nunmehr wieder in den monumentalen Bau- und Raumformen des gotischen Chores und des barockisierten Langhauses erlebbar ist. Im Sinne des architektonischen Adaptierungskonzepts, das mit den modernen Erschließungen und Belichtungen in die Nahtstellen der Überbauungen des 18. und 19. Jahrhunderts eindringt, erfolgte auch eine teilweise Freistellung des gotischen Chors im Anschlußzwickel zu den in der 1. Hälfte des 18. Jahrhunderts ausgebauten Klostergebäuden.

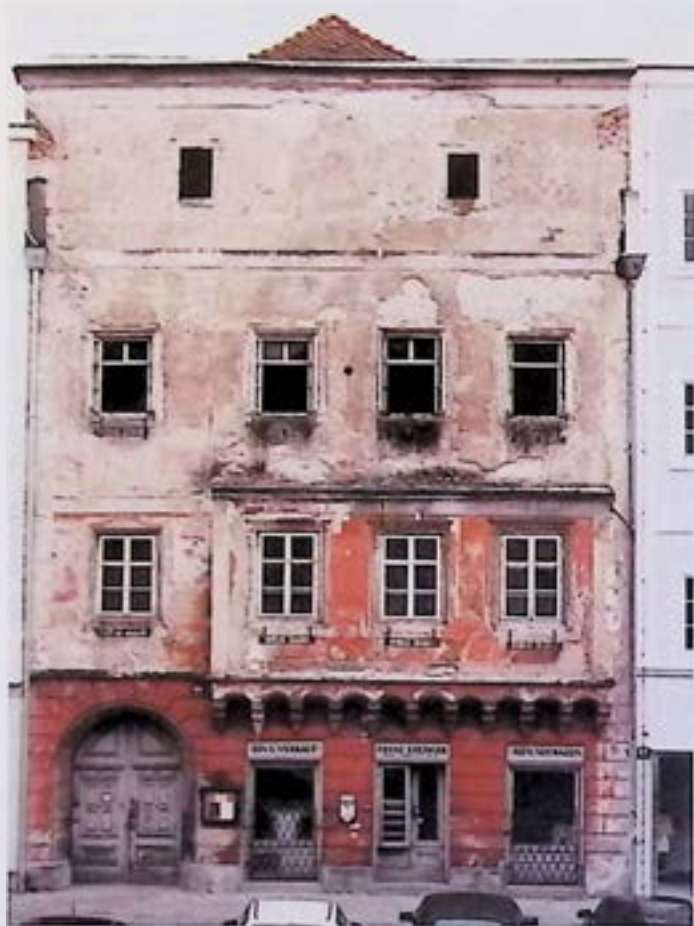
Wels, Stadtplatz 66, Fassade vor Instandsetzung. – Foto: Ebenhofer.

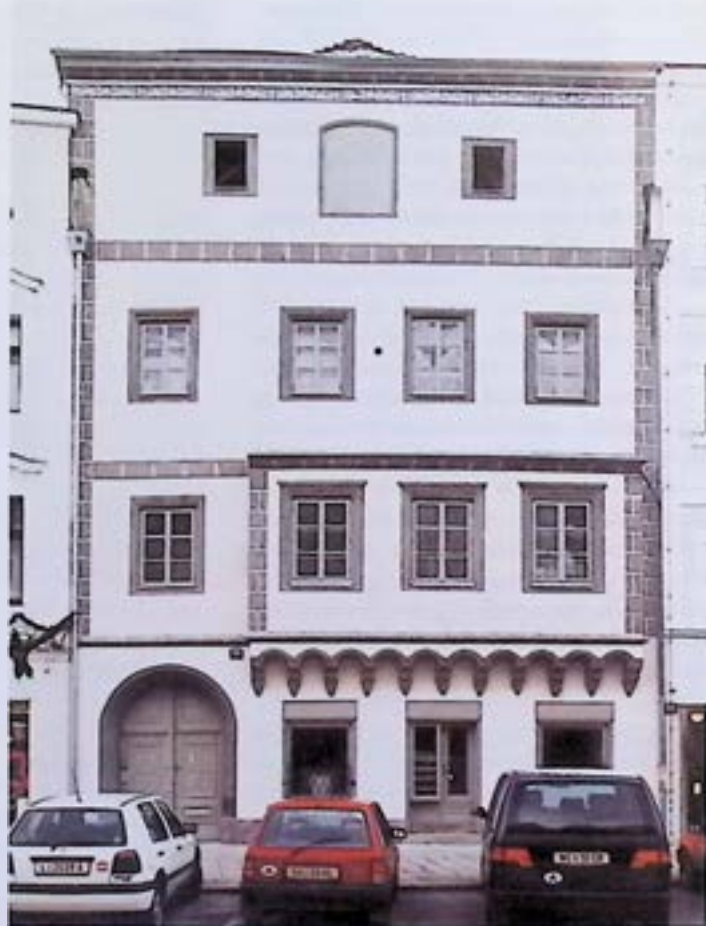
Wels, Stadtplatz 66, Fassadierung des 16. Jahrhunderts, nach Wiederherstellung. – Foto: BDA.

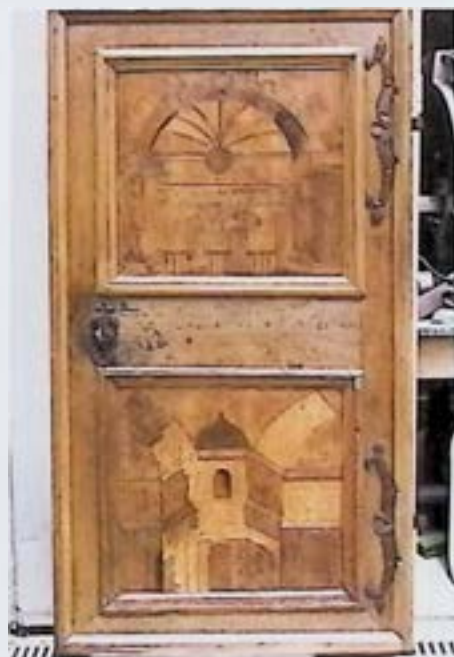
Weyer, Bahnpromenade 20, barocke Intarsientür, nach Konservierung. – Foto: Reiter.

Von der ursprünglichen Bauausstattung der im Kern aus dem 16. und 17. Jahrhundert stammenden ehemaligen Mühle hat sich eine höchst bemerkenswerte Barocktür aus dem 17. Jahrhundert erhalten, die an der Ansichtseite aus aufgeschwartzten Eichenholzprofilen, Nußholzprofilen sowie Nußholzintarsien zusammengesetzt ist und in den intarsierten Füllungen Architekturperspektiven zeigt. Der schlechte Zustand der zuletzt auf den Dachboden abgewanderten Tür erforderte umfangreiche holztechnische Stabilisierungen, Festigungen, Hinterleimungen

der losen Intarsien und Ergänzungen der Formteile. Verlorene Intarsienelemente wurden auf Grund ihrer individuellen Originalqualität nicht rekonstruiert, sondern es blieb die zutage getretene interessante rote Verzierung auf der Fichtenholzfüllung sichtbar. An der Ansichtsseite wurde abschließend eine dem barocken Zustand entsprechende Harz-Wachs-Oberfläche aufgebaut. Die Restaurierung erfolgte im Zusammenwirken mit den Restaurierwerkstätten des Bundesdenkmalamtes. Eu

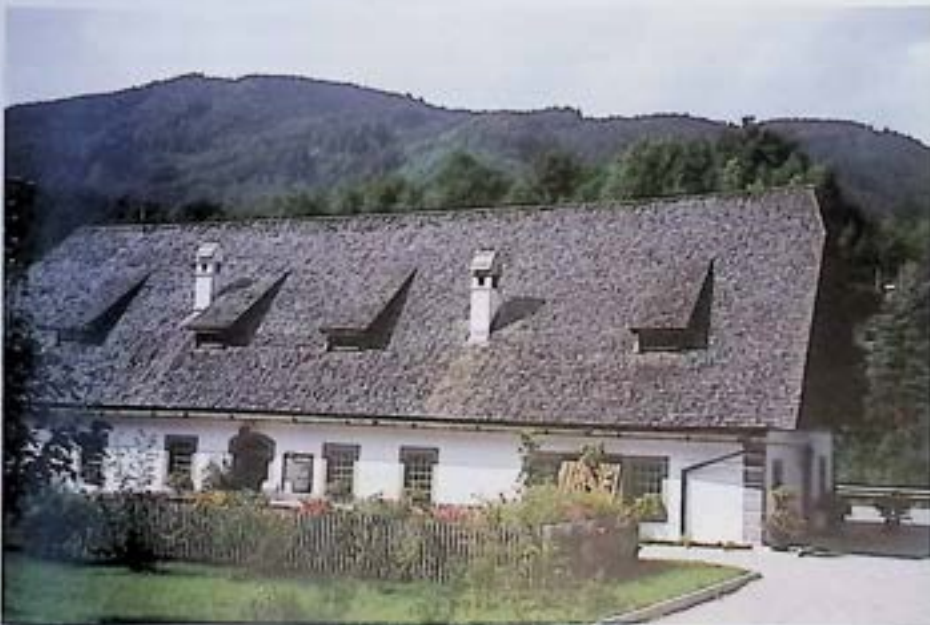
Weyer, Steyrer Straße 17, Balgsetzerhaus, Rückseite nach Freilegung und Instandsetzung der bauzeitlichen Putzfassade. – Foto: BDA.

einem Rieselwurf des 19. Jahrhunderts aufweisen, konnte an der Rückseite noch die bauzeitliche Verputzung und die in Nagelritztechnik ausgeführten Eckquaderungen und das Traufenband festgestellt werden. Auf Grund der schadhafte Rieselputzflächen entschied man sich für eine Freilegung und Instandsetzung des mit der Kelle abgezogenen Unterputzes mit Kalkmörtel. Bei der abschließenden Färbelung in Kalktechnik wurde an der Rückseite nach Befund die frühbarocke Fassadengestaltung in gebrochenem Weiß mit grauer Gliederung wiederhergestellt, und die übrigen Seiten mit den Gliederungen des 19. Jahrhunderts dem Farbton entsprechend angepaßt. Te

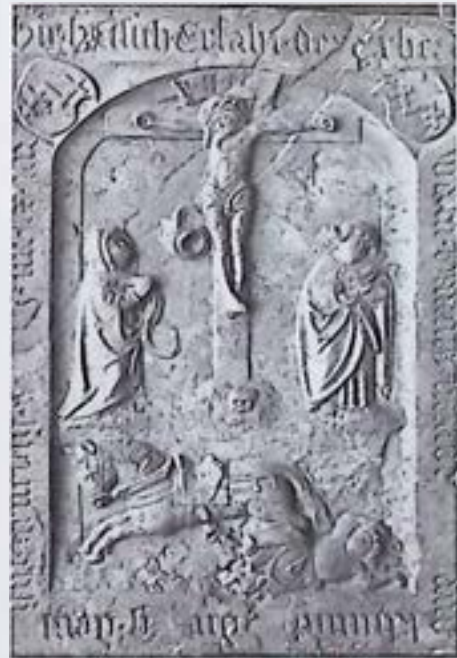
Weyer, Steyrer Straße 17, Balgsetzerhaus, Rotmarmorgedenkstein für Hans Händl 1460, nach Restaurierung. – Foto: BDA.

bau von Holzkastenfenstern durchgeführt. Der an der westlichen Giebelwand eingemauert gewesene kulturhistorisch hochwertige Gedenkstein aus Rotmarmor von 1460, der an den durch Sturz vom Pferd verunglückten Hans Händl (bedeutende Hammerherrenfamilie von Weyer) erinnert, wurde in den Restaurierwerkstätten des Bundesdenkmalamtes restauriert und im Inneren des Hauses angebracht.

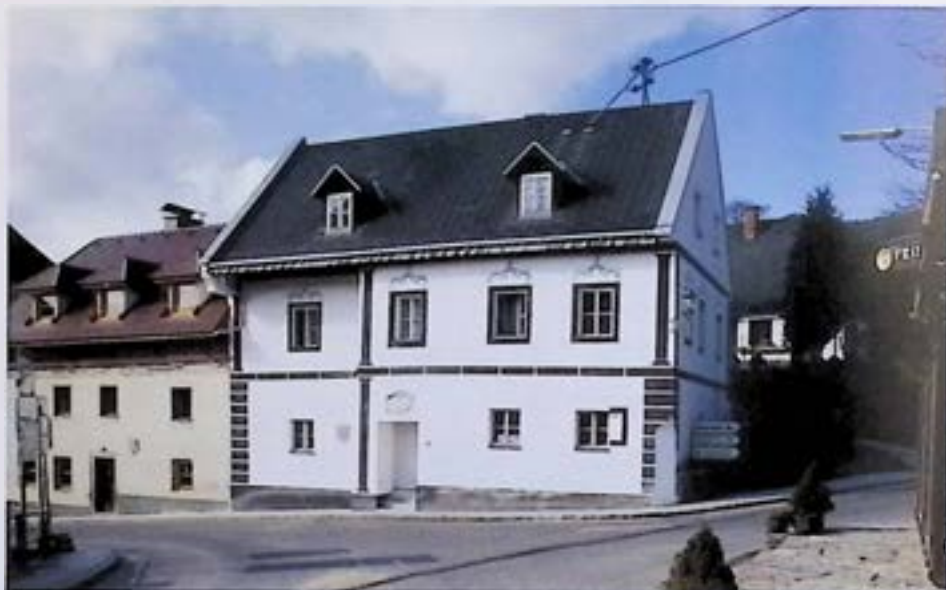
Windischgarsten 19, nach Fassadenrestaurierung. – Foto: BDA.

Die sogenannte „Alte Herberge“, die wegen ihrer früheren Funktion auch als „Altes Schulhaus“ bezeichnet wird, stand bis 1667 im Besitz des Stiftes Spital am Pyhrn und diente ab 1842 als Bürgerspital, Kranken- und Versorgungshaus sowie als Herberge. Im Zuge der geplanten Außensanierung wurden an der südlichen Hauptfassade Oberflächen-sondagen durchgeführt, die ältere spätgotische und renaissancezeitliche Bauteile dokumentierten. Besonders bemerkenswert war die Entdeckung einer spätbarocken Fassadenmalerei in Grautönen aus dem letzten Drittel des 18. Jahrhunderts, die vermutlich nach dem Brand des Hauses 1778 entstanden ist. Die Fassade zeigt eine gemalte Gliederung durch Säulen beziehungsweise Eckquader

sowie horizontale Quaderbänder und rocaillenartige Fensterbekrönungen. Über der Haustür ist eine Kartusche mit Initialen und einer Jahreszahl „178.“ angebracht. Diese selten anzutreffende Fassadengestaltung war im oberen Bereich weitgehend unter späteren Putzschichten erhalten und wurde freigelegt. In der unteren Zone wurde sie an Hand von markanten Resten rekonstruiert. Die schwarzen Gliederungs- und Dekorationselemente wurden mit Acrylharz gefestigt, als Bindemittel für den Ergänzungsmörtel kam Sumpfkalk mit Marmormehl zur Anwendung. Die farbliche Eintönung erfolgte mit pigmentgetönter Kalkmilch. Hu

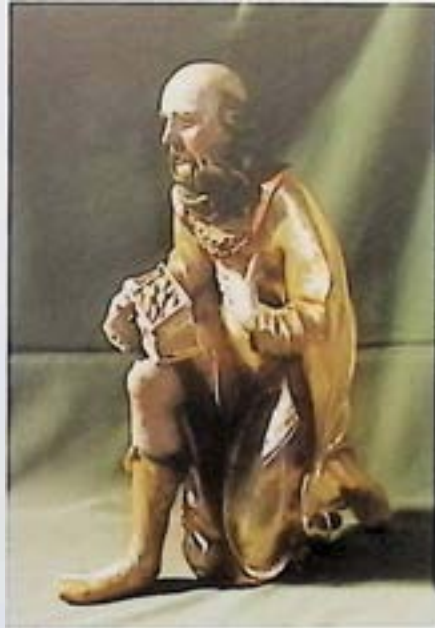
Zell am Pettenfirst, Pfarrkirche, Hochaltar von Thomas Schwanthaler 1667-69, Detail aus der Anbetung der Könige, nach Restaurierung. Foto: Geusau.

Im Rahmen der schrittweisen Restaurierung der bedeutenden Einrichtung standen 1997 die beiden von Thomas Schwanthaler geschaffenen Stücke, nämlich der Hochaltar von 1667-69 sowie die Kanzel von 1670 auf dem Programm. Der zuletzt bestehende Zustand des Hochaltars war von der Zweitfassung von 1894 und insbesondere von der letzten Restaurierung von 1965 bestimmt, als insbesondere an den Farbfassungen der Figuren relativ grobe Freilegungen auf die Erstfassungen vorgenommen wurden, die anschließend durch neue Lasuren übergangen und vereinheitlicht wurden. Der seit der Erstfassung beibehaltene farbige Grundakkord des Altares in Schwarz-Gold präsentiert sich jedenfalls seit dem 19. Jahrhundert in der Ersatztechnik einer Versilberung mit – vielfach ausgebleichtem – Gelblack, wobei es Hinweise gibt, daß diese als „Waschgold“ bezeichnete Technik möglicherweise bereits im Rahmen der Barockfassung angewandt wurde. Nach den Reinigungs- und Konservierungsmaßnahmen, der Entfernung von störenden jüngeren Aluminiumversilberungen und Bronzierungen sowie nach umfangreichen Holzergänzungen erfolgten die Kitungen, Ergänzungen und Retuschen der Fassungen, wobei die ausgebleichten Schellacküberzüge wieder mit eingefärbten und gesprühten Harzen regeneriert und verstärkt wurden. Durch die Abnahme der eintönigen und stumpfen Dispersionslasuren von 1965 und entsprechende Retuschen konnte insgesamt wieder ein sensibles Fassungsbild gewonnen werden, das dem Eindruck von Glanz- und Mattvergoldungen sowie der farbigen Originalfassungen entspricht. Als Ergänzung zu der guten Quellenlage über die Entstehung des Altares wurde nunmehr eine detaillierte restauratorische Dokumentation angelegt. Die Schwarz-Gold-Fassung der

Kanzel war sowohl ursprünglich, als auch in der gegenwärtigen von Überfassungen bestimmten Erscheinung mit Echtvergoldungen ausgeführt. Auf Grund des sehr reduzierten älteren Fassungsbestandes mußte im Falle der Kanzel das von den Neu- und Überfassungen der Renovierung von 1965 bestimmte Erscheinungsbild beibehalten werden. Eines der vom spätgotischen Flügelaltar erhaltenen Reliefs wurde von den Restaurierwerkstätten des Bundesdenkmalamtes zur Proberestaurierung übernommen. Eu

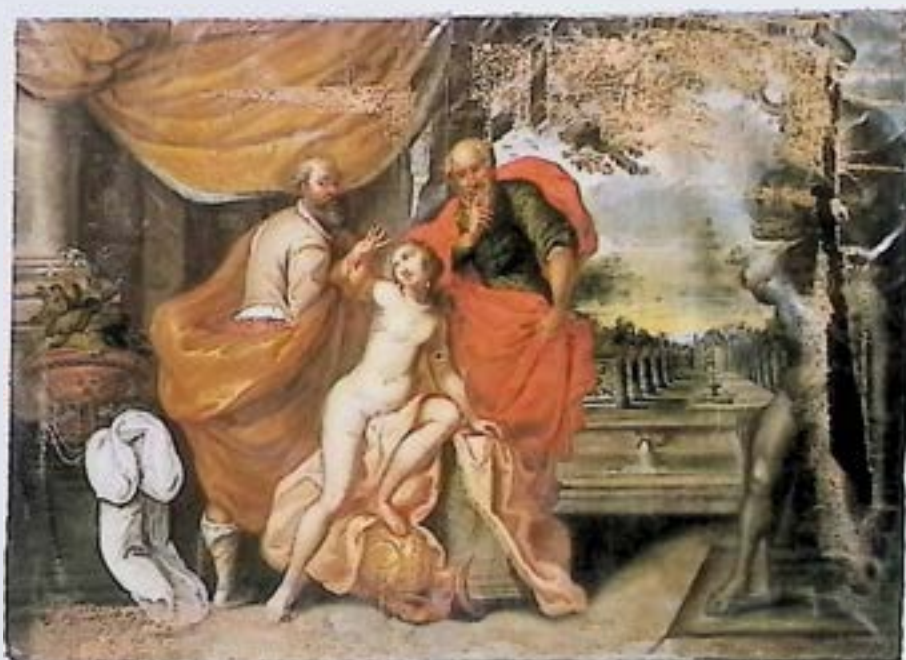
Weinberg, Ölgemälde Susanna im Bade, Schäden vor Restaurierung. – Foto: BDA.

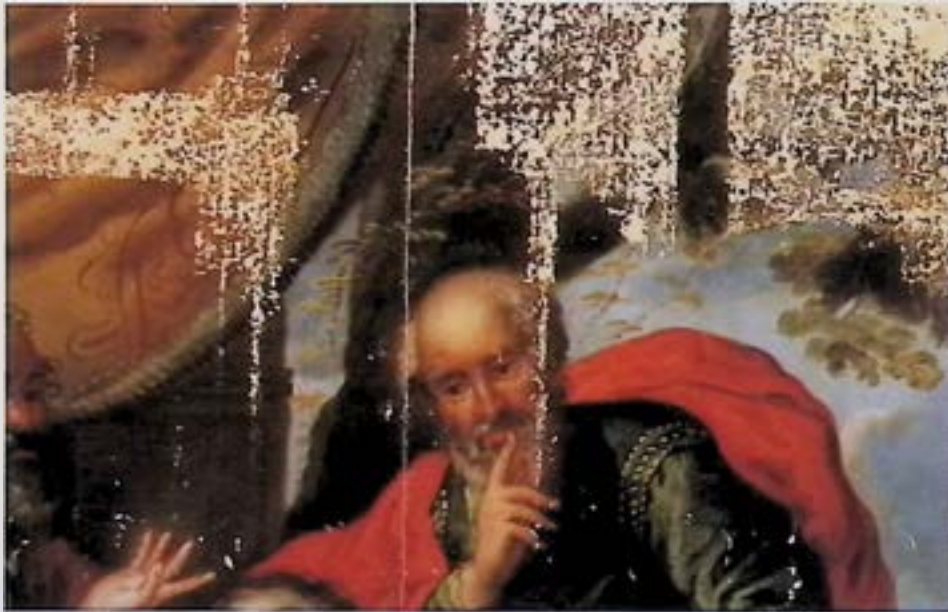
Weinberg, Susanna im Bade, Zwischenzustand nach Konservierungsmaßnahmen und Kittungen, Detail.  
Foto: BDA.
